**SOBRE LOS DESLIZAMIENTOS DE LOS TERRENOS DE  
LABOR DE LA CAÑADA DE YAHUICHE, MUN. DE  
IXTLAN DE JUAREZ, OAX. ACAECIDOS EN EL AÑO  
DE 1937**

**Por el Dr. PAUL WAITZ, M. S. G. M.**

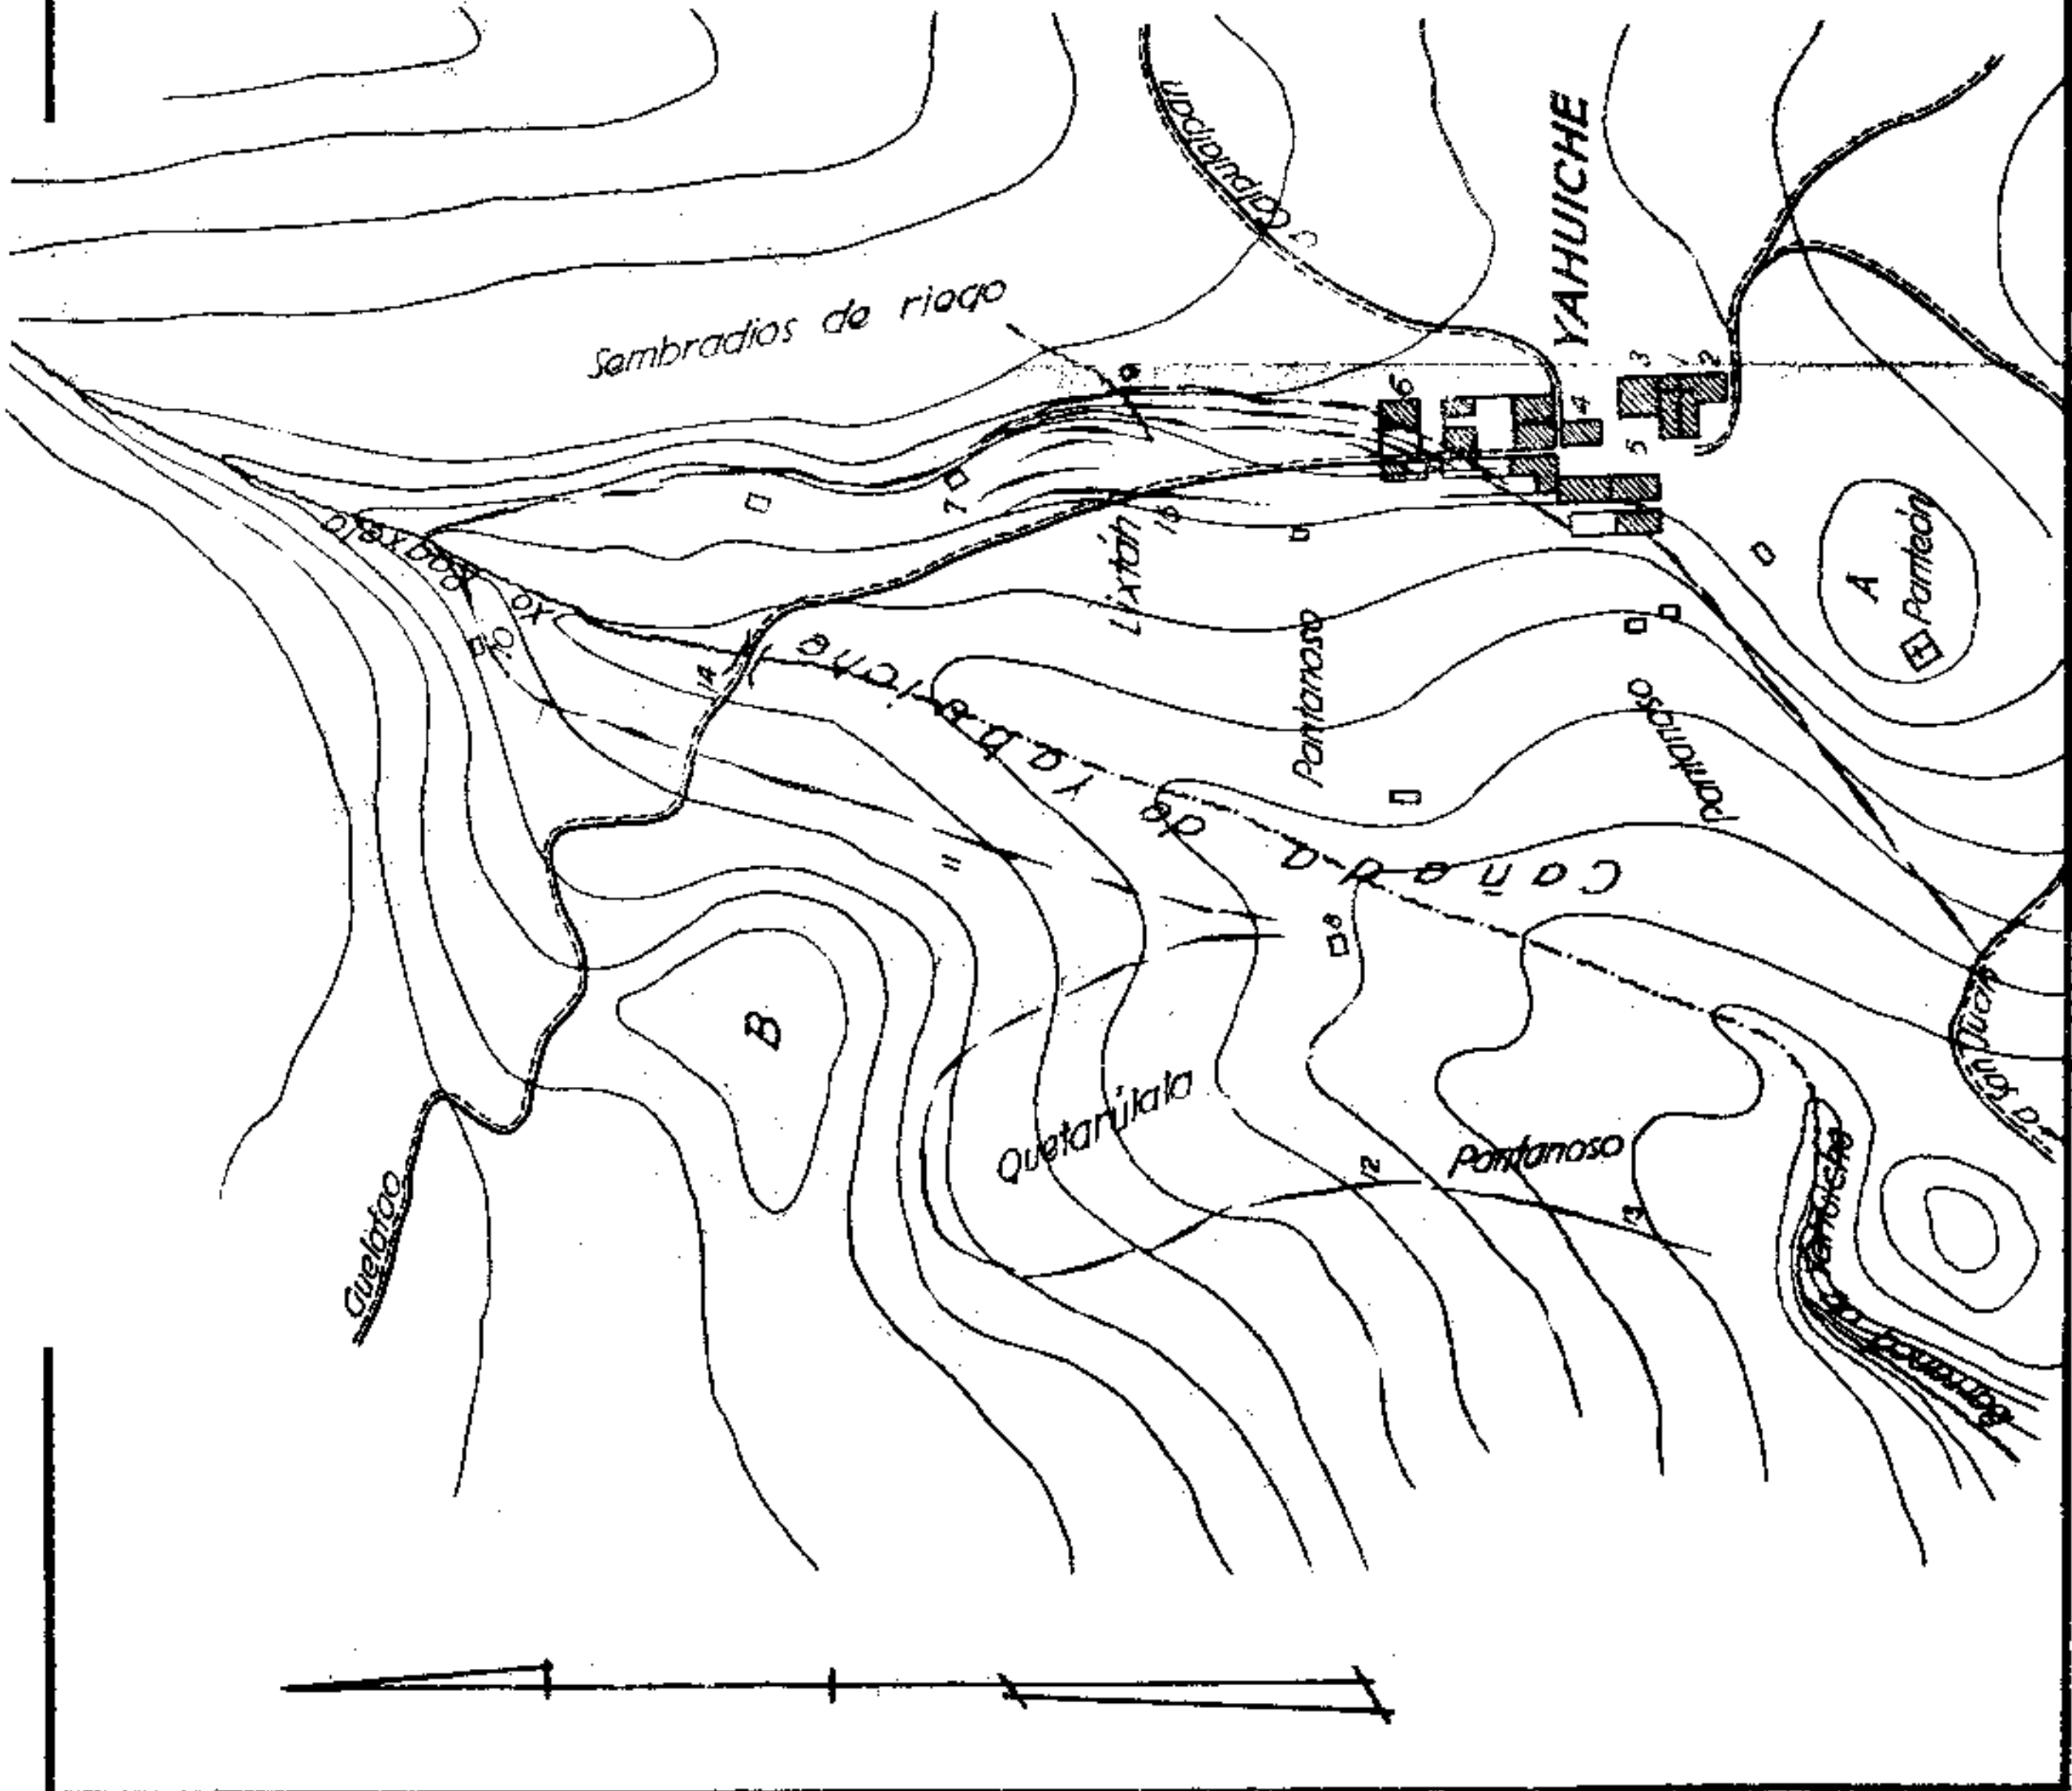
COMISION NACIONAL DE IRRIGACION DE PTO. CONSULTIVO.	
Croquis de la Cañada de <b>YAHUICHE</b>	
Municipalidad de Ixtlán de Juárez Oax.	
Conforme: JEFE DEL DEPTO.	DEPTO. CONSULTIVO
CONTROL TECN. YADM.	Aprobado: VOCAL EJECUTIVO
MEXICO: VIII-1937.	1700-C-6

El ensanchamiento de la cañada está limitado en el este (véase croquis adjunto) por un marcado escalón que principia en el arroyo Xo Roaxela y se extiende hasta el pueblo de Yahuiche para seguir después por el flanco noroeste del espolón del panteón (A del croquis). Desde el pie de este escalón se extienden las tierras de labor, al principio con una pendiente bastante considerable y con interposición de algunos escalones pequeños, hacia el fondo de la cañada cuya pendiente es más suave. Esta parte central de la cañada muestra actualmente ciertas ondulaciones irregulares debidas, como veremos adelante, a la compresión del terreno a causa de los deslizamientos de las laderas.

Esta zona principia al pie de la ladera norte del promontorio A en cuya punta está situado el panteón. Abarca toda esta ladera incluyendo la porción del pueblo que queda al lado NW de la calle principal y de la plaza enfrente del edificio de la Delegación Municipal, y continúa por la falda, pasando por la casa del Sr. Anacleto Ramírez, hasta la hondouada de Lixtáh, donde quedó completamente destruida la casa de Aténógenes Luis (marcada con 7 en el croquis).

- 1 Iglesia de Yahuique.
  - 2 Capilla.
  - 3 Curato.
  - 4 Edificio de la Delegación Municipal.
  - 5 Plaza.
  - 6 Casa del Sr. Anacleto Ramirez.
  - 7 Casa de Atenógenes Luis. } Completamente destruidas
  - 8 Casa. }
  - 9 Torrente de lodo y piedras formado durante los aguaceros de fines de junio de 1937.
  - 10 Galería del Ocotál.
  - 11-12 y 13 Puntos donde se observaron los efectos de deslizamientos horizontales.
  - 14 Puente.
  - 15 Grieta en el camino formada hace 3 o 4 años, que desde entonces sigue abriéndose de tiempo en tiempo.
- A Espalón o contrafuerte del panteón  
B Cerrito rocoso.

La circunstancia de que el movimiento de los terrenos y la apertura y prolongación de las grietas que se han formado en la cañada de Yahuiche todavía están progresando, aunque en forma lenta y en escala pequeña, así como la de que actualmente todavía estamos en plena temporada de lluvias, hacen por el momento inútil todo intento de impedir con cualquier obra, el progreso del fenómeno. La apertura de zanjas de drenaje profundo, único medio que eliminaría las causas de los deslizamientos, es impracticable en esta época, porque en el material impregnado y saturado con agua como está actualmente, cualquier dren profundo se cerraría rápidamente y originaría solamente nuevos y más fuertes deslizamientos sin que se obtuviera el objeto de que es el de desaguar el subsuelo. Un drenaje superficial no tiene naturalmente este resultado pero evitaría por lo menos el estancamiento del agua en las grietas y en las hondonadas del terreno y su infiltración en el subsuelo. Es de aconsejarse por lo tanto que desde luego se haga este drenaje superficial.

Una vez que se hayan retirado las aguas, entonces conviene iniciar las obras de drenaje profundo que se tendrán que hacer poco a poco, procurando que las zanjas sigan la pendiente natural del terreno y que nunca (hasta donde sea posible), corten el terreno en sentido oblicuo a su pendiente, que es al mismo tiempo el sentido en que la tendencia de deslizamiento es mayor, por lo que zanjas trazadas en una dirección que forme un ángulo con la pendiente, favorecerían los movimientos del terreno arriba y se cerrarían rápidamente. Únicamente en la zona de las grietas más altas que señalan el límite de la porción de terrenos afectados por el actual movimiento, los drenes deben aprovechar las grietas más elevadas, pero debe darse a su plantilla siempre una pendiente fuerte hacia un dren principal, con el objeto de facilitar al agua de lluvia una salida rápida e impedir que su estancamiento en la grieta le proporcione la oportunidad de penetrar al subsuelo.

El arroyo de Xo Roaxela, que actualmente está borrado en un gran tramo entre el puente y la barranca profunda abajo de la zona de los terrenos deslizados, necesita una regularización y algunas obras de protección que impidan su rápida profundización. Estas obras necesitan un estudio detallado de un ingeniero familiarizado con obras de esta naturaleza.

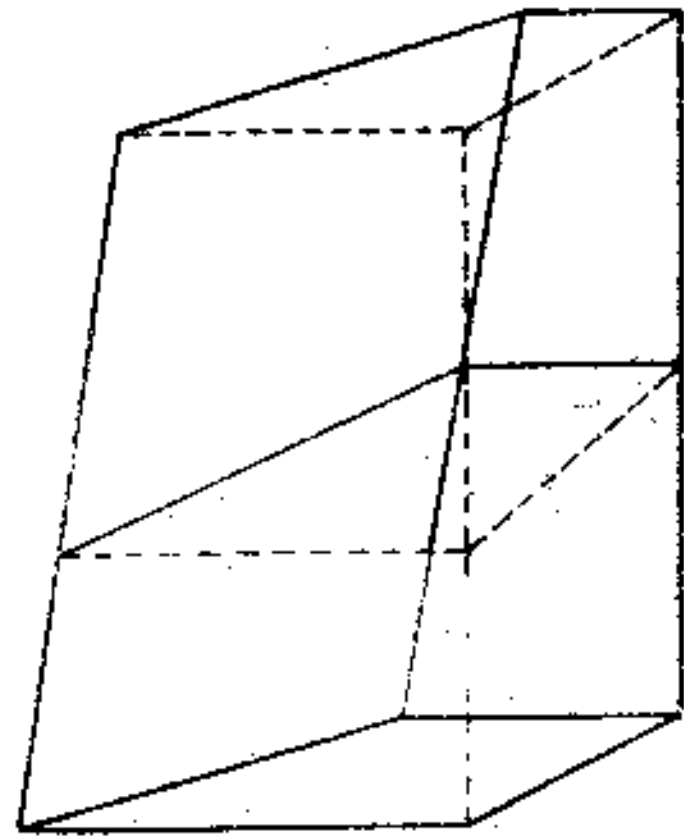
FIG. N°1

de estos movimientos y sus efectos borran los del segundo; pero en algunas zonas donde la pendiente de las laderas es menor y, en cambio, la del thalweg profundo del arroyo más pronunciada, se destacan perfectamente los fenómenos que prueban el resbalamiento de las masas hacia arroyo abajo. El día de nuestra visita (23 de julio) todavía eran visibles estos fenómenos en la ladera derecha de la cañada principal (marcado con 11 en el croquis) y en la depresión secundaria de Quetarúlala situada al W. de aquella (12 y 13 del croquis). En ambos lugares llamaba la atención, en primer término, la aparente inversión del movimiento, (figuras N<sup>o</sup> 1) pues el borde de la parte deslizada quedaba a mayor altura que el otro lado de la grieta que correspondía al terreno no afectado por el movimiento. En el primer lugar, situado al pie del cerrito rocalloso B formado por roca (12 del croquis), se notaba el fenómeno en un sembrado de maíz, en el cual la grieta que marca el límite del terreno puesto en movimiento, atraviesa los surcos perpendicularmente a su dirección. La pendiente del terreno no es muy pronunciada pero lo suficiente para que, por el desalojamiento horizontal o casi horizontal de la faja movida, se podía producir un pequeño escalón formado por el borde más elevado de esta faja como lo enseña la figura N<sup>o</sup> 1. (Por desgracia no se lograron las fotografías que se sacaron de estos interesantes fenómenos que naturalmente con la primera lluvia fuerte quedan borrados).

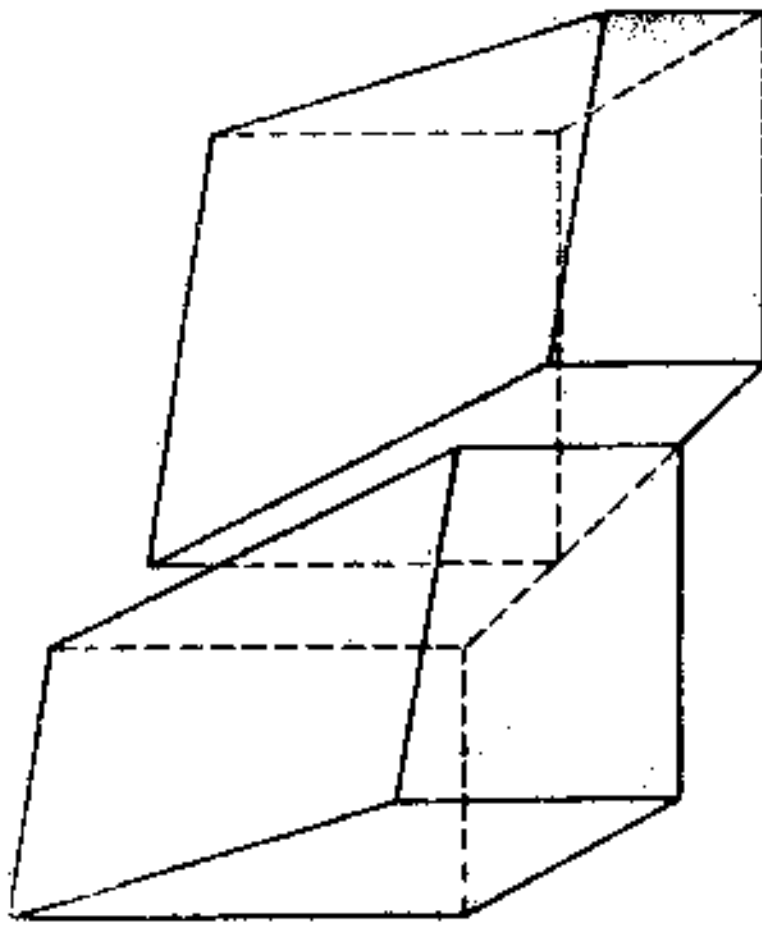
FIG. N°2

En este caso quedó demostrado el deslizamiento horizontal a lo largo de la grieta, por la posición en que se encontraron, a causa del movimiento, los surcos y las plantas de maíz a ambos lados de la falla. En la figura N<sup>o</sup> 2 se puede ver en una forma esquemática que, al moverse la faja a la derecha de la falla, a lo largo de ésta y por la distancia de un surco (acaso de tres o cinco surcos), resulta que a la primera vista los surcos del lado izquierdo parecen continuar en el lado derecho. Pero esto solo es aparente; pues el surco 2 de aquel lado corresponde ahora al surco 1 a la derecha, lo que no cabe duda porque las plantas de maíz quedan ahora a lo largo de la falla en el segundo, cuarto y sexto surco casi a la doble distancia de la original, y en primero, tercero y quinto, etc., surco a la mitad de la distancia original. En el campo el fenómeno no era

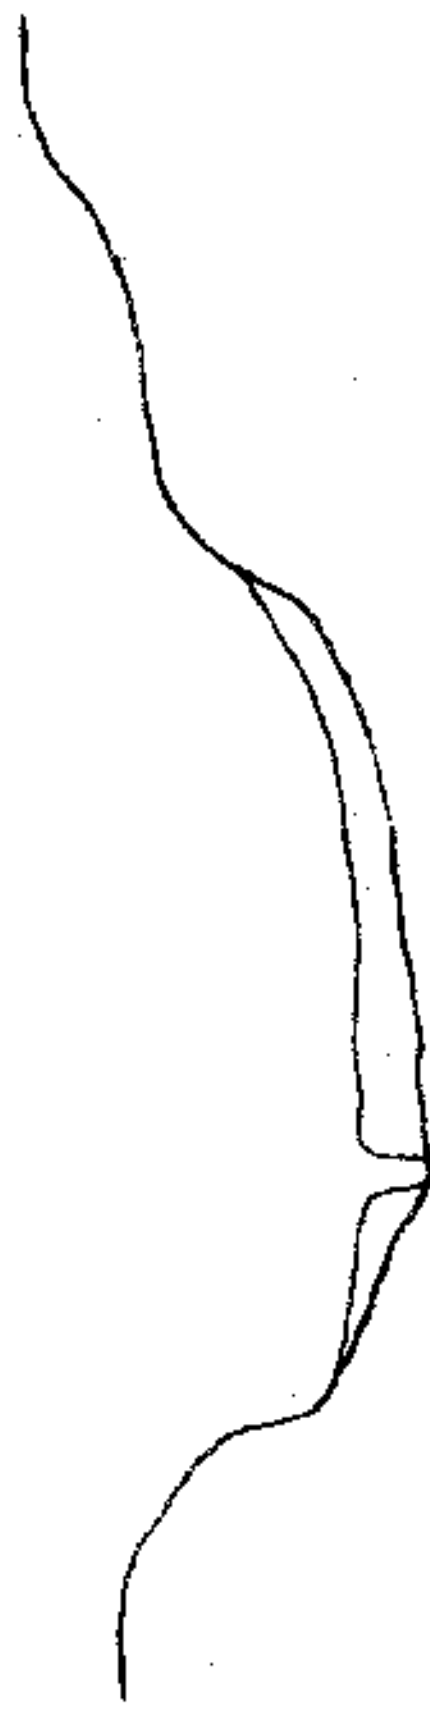
FIG. N°4

es decir, desde el arroyo de Xo Roaxela hasta el punto donde desaparecen las grietas al pie del promontorio del panteón, por un marcado escalón del terreno que corresponde a un plano antiguo de resbalamiento (figuras Nos. 4 y 5), a cuyo pie se han abierto las grietas nuevas. En el interior de la masa deslizada se observan otros escalones en el terreno (figuras N<sup>o</sup> 5), que corresponden también a otros planos de ruptura y de deslizamiento de la parte inferior en épocas anteriores. Parece existir todavía un vago recuerdo, casi legendario, de tales acontecimientos que, según opinión de persona ilustrada del pueblo, deberían haber sucedido hace unos 200 a 250 años y que, además, parecen haber afectado entonces ya la iglesita. Pero, como queda dicho, son tan vagos estos datos que no tienen valor histórico ninguno mientras que no se encuentre una documentación más fidedigna.

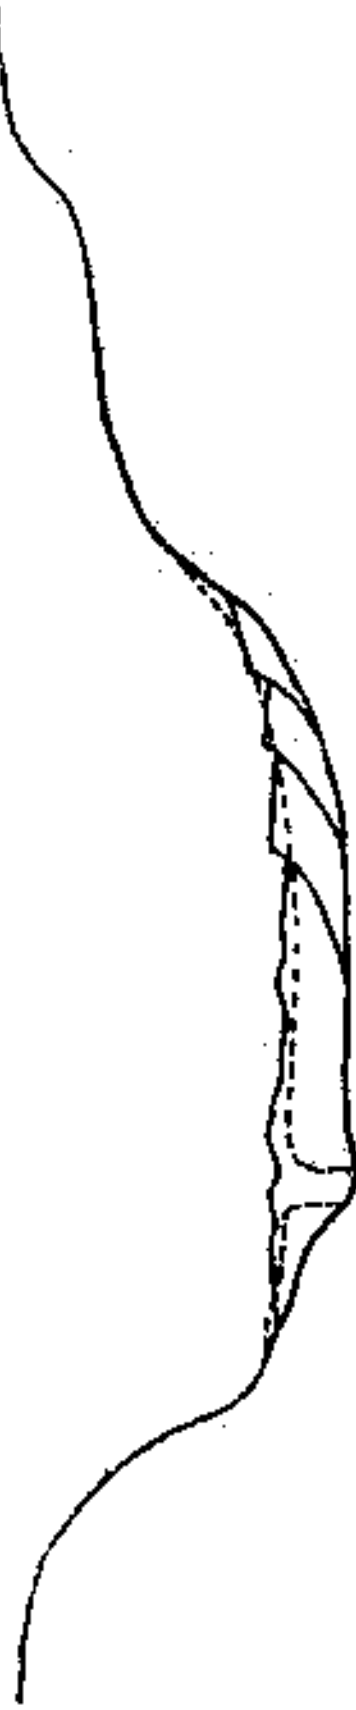
FIG. N°5

marginal", tan característica en los ventisqueros. Zonas agrietadas se forman en éstos, además, en aquellas partes donde existen en el subsuelo, es decir en el lecho rocalloso del ventisquero, eminencias sobre las que toma su curso el glaciar, y a causas semejantes deben probablemente su origen también algunas de las zonas de fuerte agrietamiento de tensión que se presentan en la parte central de los terrenos de Yahuiche afectados por los movimientos; en algunos puntos, sin embargo, tales zonas agrietadas y escalonadas más bien deben su origen a deslizamientos producidos en épocas anteriores, y ahora revividos y ampliados por los actuales movimientos, figura N° 5.
