NOTA TÉCNICA

Riesgo geológico para el patrimonio histórico. Ejemplos del centro histórico de la ciudad de San Luis Potosí

Rubén López-Doncel^{1*}, José Luis Mata-Segura¹, Judith Cruz-Márquez²,
Jorge Arzate-Flores³, Jesús Pacheco-Martínez³

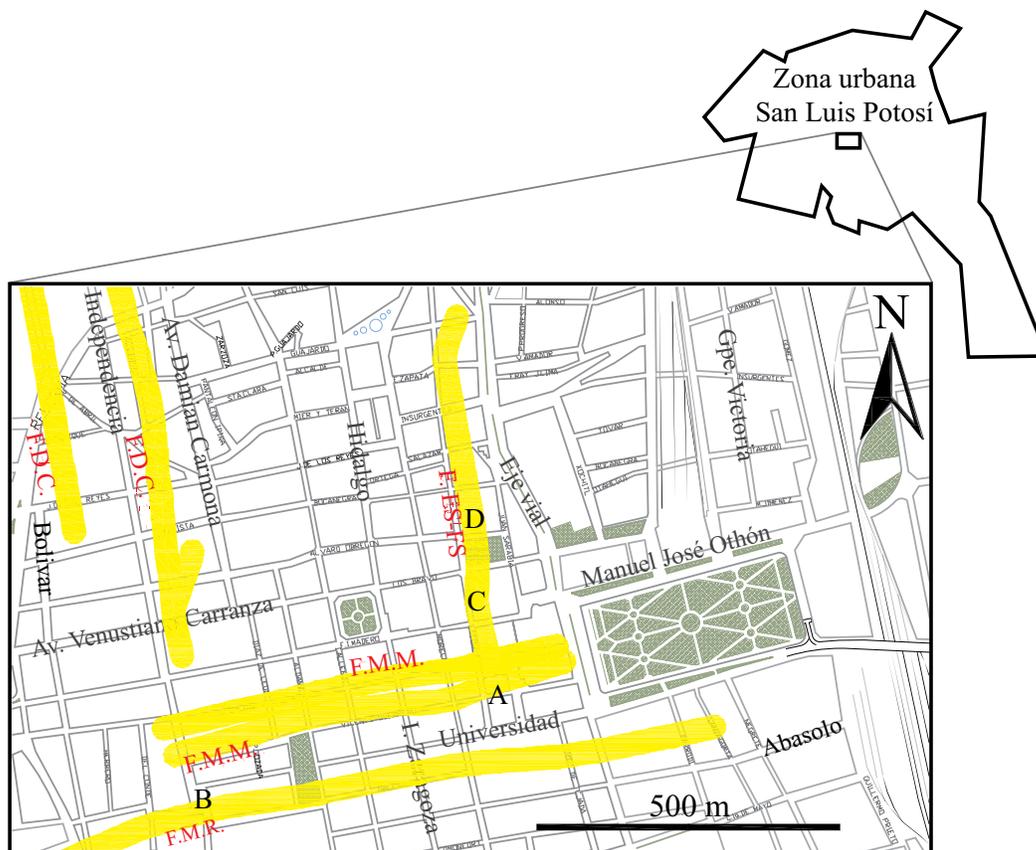
Figura 1. Localización de las fallas y sus áreas de influencia (amarillo) que afectan el centro histórico de San Luis Potosí, así como localización de los edificios afectados. FMM-Falla Museo de la Máscara; FMR-Falla Museo Regional; FES-FS-Falla Iglesia del Espíritu Santo – Museo Federico Silva; FDC-Sistema de Fallas Damián Carmona. A: Museo de la Máscara; B: Museo Regional; C: Iglesia del Espíritu Santo y D: Museo Federico Silva.

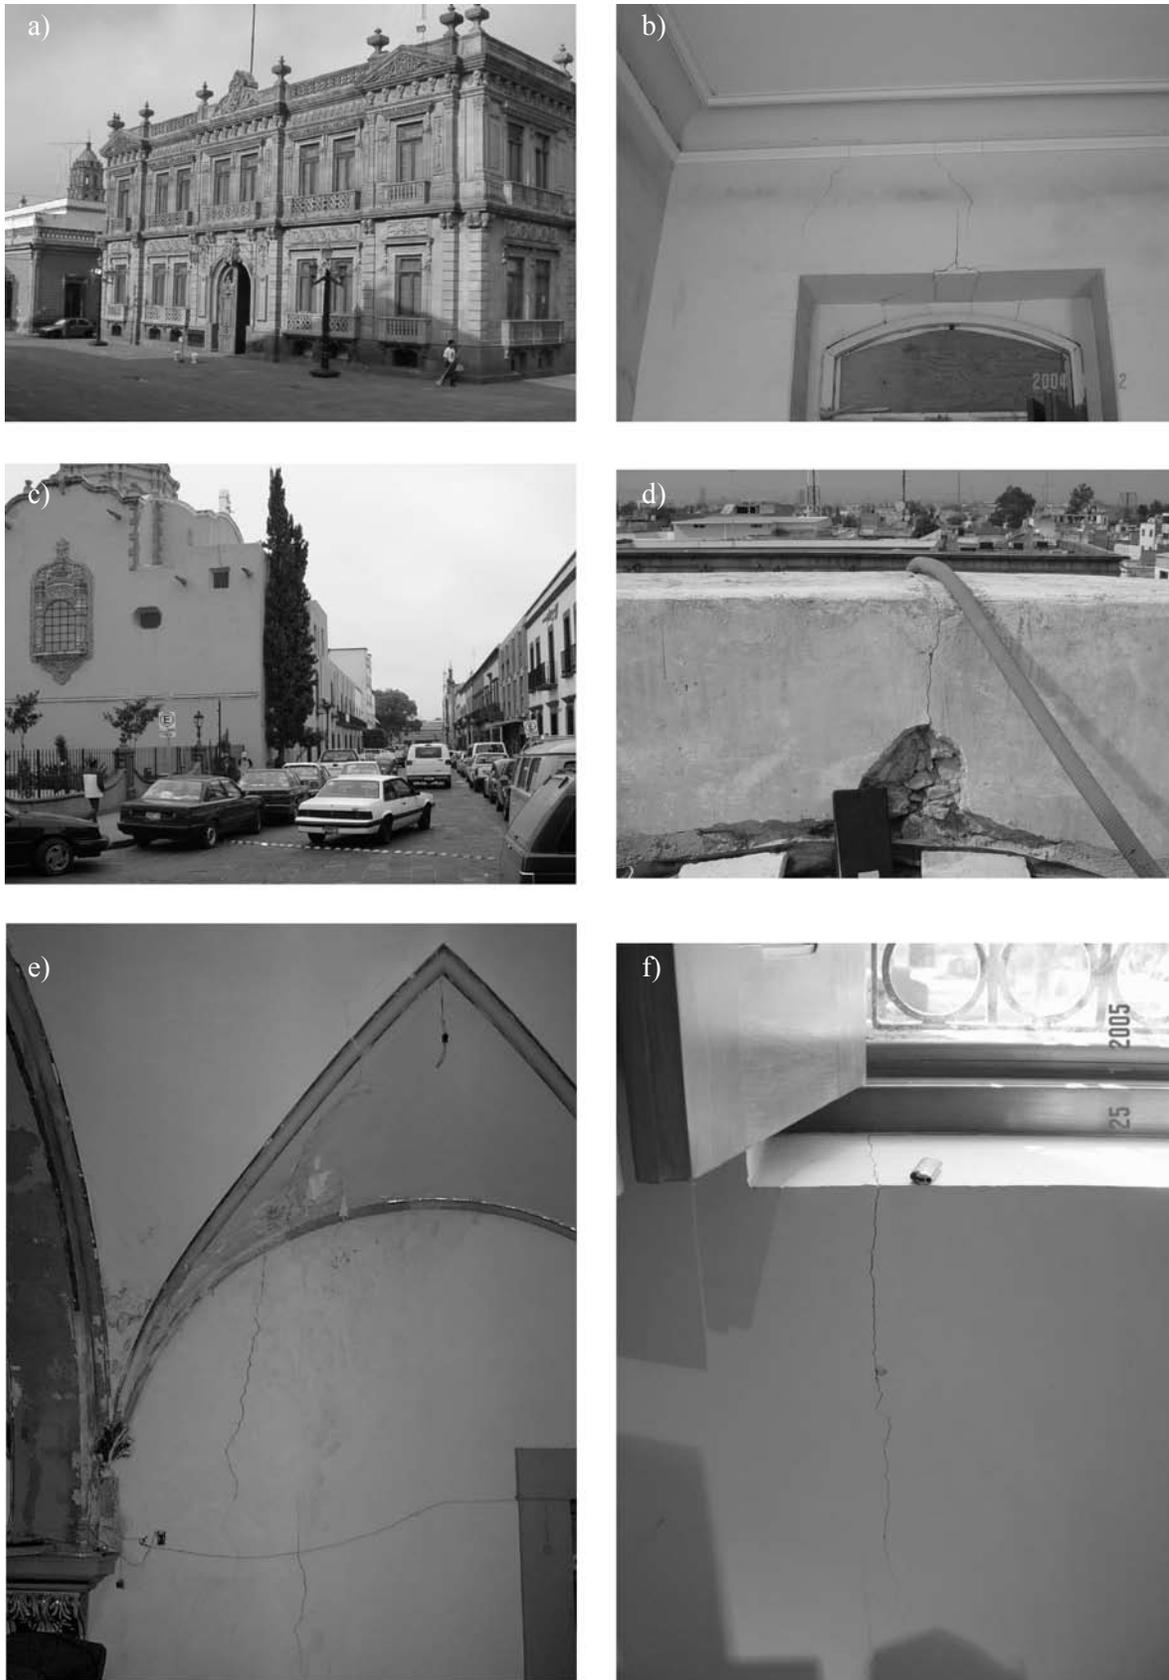
El edificio del Museo de la Máscara se encuentra ubicado entre las calles de Escobedo y Villerías al W y E, e Iturbide y Guerrero al N y S, respectivamente, en la Zona Centro de la ciudad. Las grietas que se presentan se asocian al sistema de fallas geológicas W-E y NW-SE, que cruzan el Centro Histórico de San Luis Potosí (Figuras 1 y 2). Aparentemente, el edificio vecino, conocido como Teatro de la Paz, está siendo afectado por estas mismas estructuras, aunque de manera más leve. La orientación preferencial de las grietas es N 80°-85° E, aunque también existen agrietamientos con rumbo N 10°-20° W, con inclinación hacia el SE (Mata-Segura *et al.*, 2004). El agrietamiento se manifiesta en los pisos, en los techos y en las paredes de diferentes áreas del Museo. Las grietas presentan desplazamientos desde varios milímetros hasta 1 cm. Existe hundimiento del piso que se encuentra en el pasillo enfrente de la Sala 2, que se observa también en la puerta de la dirección del Museo y cuya orientación puede corresponderse con el sistema de fallas NW-SE (Figura 2B). También se pudo observar agrietamiento en las oficinas de Telégrafos, ubicadas en el mismo edificio

del Museo. Estas grietas presentan movimiento de torsión y, con objeto de monitorear la actividad del agrietamiento, se colocaron testigos. Éstos se rompieron en el transcurso de algunas semanas, comprobándose el movimiento activo del agrietamiento. En el exterior del edificio del Museo, el agrietamiento también se manifiesta como expresión tanto del sistema de fallamiento E-W como del sistema NW-SE, observándose además el salto vertical de éstos (Figura 1).

Figura 2. Edificios históricos del centro de San Luis Potosí y sus afectaciones. a) y b) Fachada y agrietamiento del Museo de la Máscara; c) y d) Frente principal del Museo Regional y agrietamiento en la azotea del mismo; e) Agrietamiento extremo en la nave de la Iglesia del Espíritu Santo y f) Fracturamiento incipiente en el Museo Federico Silva (Localización ver Figura 1).

W-E. La inclinación general de estas grietas es de 80° al SE, son localmente verticales, y también se manifiestan grietas con inclinación hacia el NW. Otra característica de estas grietas es que no se manifiestan en los pisos de la planta baja del Museo y la Capilla, sin embargo son bien reconocibles en la azotea de la planta alta, cortando la parte superior de las ventanas y paredes (Figura 2D). El desplazamiento de las grietas es mínimo, en el orden de milímetros y, debido al corto registro histórico de su aparición, resulta difícil determinar si están actualmente activas. Los agrietamientos en el Museo Regional Potosino y Capilla de Aranzazú coinciden con la falla geológica detectada en el subsuelo en pozos de agua, así como por estudios de geofísica (gravimetría) realizados sobre las calles de Aldama y Vallejo. Sin embargo, el origen de estos agrietamientos podría estar asociado a las réplicas de los sismos ocurridos en años pasados (Gómez-González y Barboza-Gudiño, 2005). Ello, por el hecho que en esta zona el descenso del nivel freático no parece ser un factor determinante, a menos que existan fugas de agua que alimenten acuíferos “colgados” muy superficiales (Mata-Segura y López-Doncel, 2004).

Los principales daños observados en la iglesia son agrietamientos en diferentes espacios del edificio, entre los cuales están la notaría, el confesionario, el salón de reuniones, el comedor y la cocina, el área de coro, la azotea de la nave, las escaleras que dan a la segunda planta, y la torre de la iglesia (Figura 2e). La orientación de los agrietamientos es N 10°-15° W y su inclinación es de 80°-85° al SE.

Los agrietamientos, que algunas veces son de tensión, se presentan tanto en pisos como en paredes, techos y azoteas, con una anchura desde unos cuantos milímetros hasta algunos centímetros. La evidencia más notable de que los agrietamientos en la estructura de la iglesia están relacionados con una falla geológica es el desplazamiento vertical detectado en una capa de tepepate, observado

cuando se realizó una zanja sobre la calle de los Bravo para instalar nueva tubería de agua y drenaje. El agrietamiento que presenta el Museo Federico Silva es leve comparado con el que se observa en la Iglesia del Espíritu Santo, debido probablemente a que el edificio fue reconstruido recientemente (Figuras 1 y 2f). La orientación del agrietamiento en el museo al igual que en la iglesia (N 10° W), presentándose en las salas 1, 3, y 5 en la planta baja, y en la sala 7 y el auditorio en la planta alta. En la planta baja del museo, el agrietamiento se observa en el piso y su abertura es de algunos milímetros. En estas grietas se observan ramificaciones de la grieta principal. Otros ligeros agrietamientos se ubican en la planta alta en la zona que corresponde a las oficinas, y el agrietamiento se observa también en las paredes. El agrietamiento se puede seguir hacia el noreste del edificio del museo, hasta casi llegar a la Calle de Reforma y posiblemente continúa hacia el norte (Mata-Segura *et al.*, 2004).
