## El intemperismo de calizas en monumentos prehispánicos mayas. El caso de la cornisa del edificio 5N2, Río Bec

Luisa Straulino Mainou<sup>1,\*</sup>

### Resumen

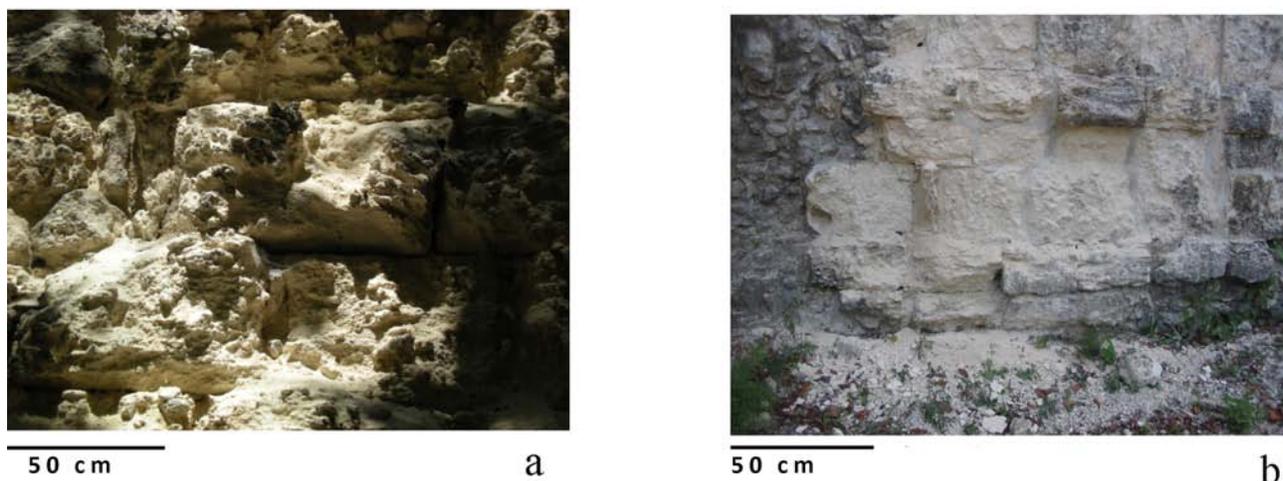
Figura 2. Estado de conservación común de las rocas en edificios de la región Río Bec. a) Fachada norte del Edificio 6N2, zona arqueológica de Río Bec, 2009. b) Fachada oeste del edificio 6N2.

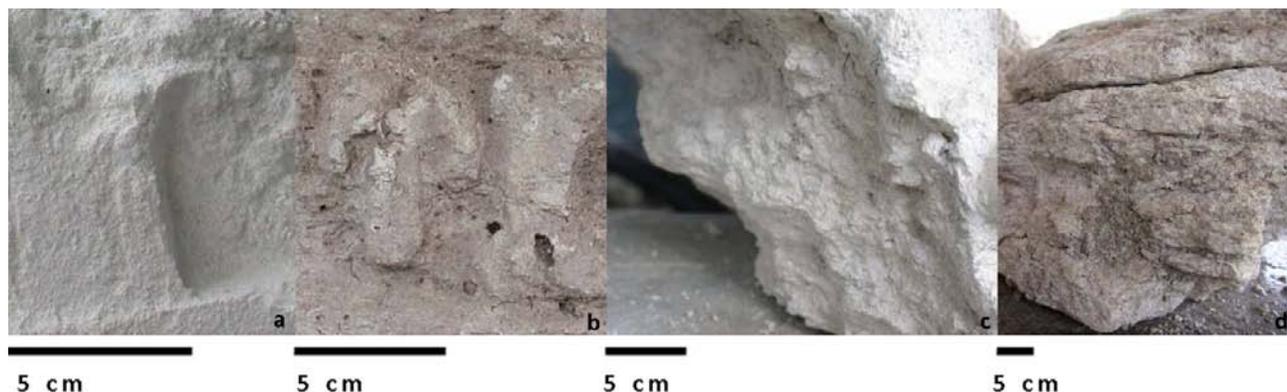
Las calizas con las que se realizaron las piezas de la cornisa, presentan tipos distintos de deterioro, por ello se infiere que hay distintos tipos de caliza que se clasificaron en tres tipos de roca distintos según su estado de disgregación (Figura 5):

- No disgregada: Piedra dura, de color blanco grisáceo con una ligera tonalidad morada. Este tipo de roca presenta grades huecos en su superficie (*microkarst*) pero es muy dura. En general no presenta disgregación considerable del material.

- Disgregada: Piedra de color blanco brillante. Generalmente presenta pulverulencia en la mayoría de sus caras; se deshace en un polvo muy fino con textura de *sascab*.

- Muy disgregada: Piedra blanca rosácea-amarillenta. Este tipo de piedra presenta el mayor grado de deterioro en el contexto de enterramiento de Río Bec. Muestra una capa de material muy deteriorado y sin cementación al sustrato original que incluso es de color distinto cuando está húmedo. Existe una subdivisión dentro de la categoría:

- Rocas que se disgregan en forma de estratos bien definidos
- Rocas que se descomponen en forma de nódulos, parecido a la desintegración granular de algunas rocas.

Figura 5. a) En la primera imagen se observa la piedra blanca que se deteriora en forma de polvo. b) En la segunda se ve la piedra más dura que ha perdido todo el estuco. c) En la tercera se puede ver el deterioro en forma de nódulos y en la cuarta, d) el deterioro en forma de estratos.

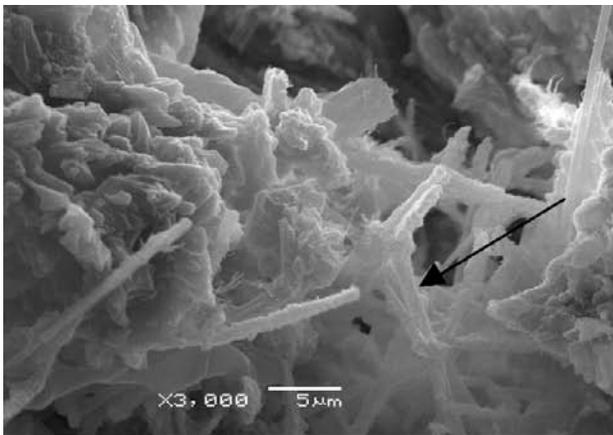
otros componentes de la roca, generando efectos observables tanto microscópicamente como macroscópicamente. Los que se hallaron con mayor frecuencia fueron la falta de cementación entre granos individuales de micrita (Figura 7b) y la formación de carbonatos secundarios en forma de aguja (Figura 7a) (cristales aciculares).

Figura 7. a) Cristales aciculares de calcita (MEB). b) falta de cohesión de cristales de micrita superficiales (MEB). c) fisura con recrystalización de calcita. N+ (10x). d) Fisuras paralelas a la superficie. N+ (10x).

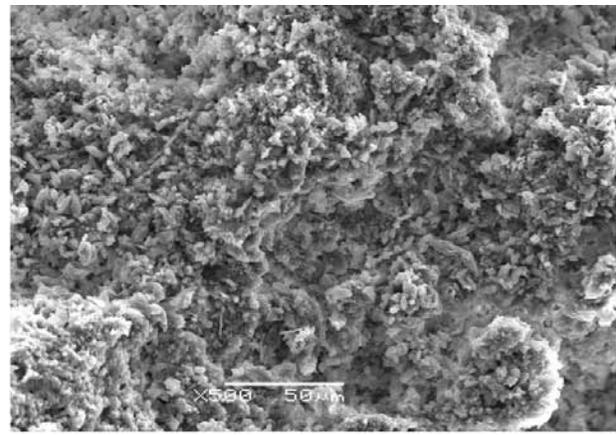
b

La superficie de las rocas intemperizadas, se encuentra pulverulenta ya que tiene granos de micrita poco cementados al núcleo de la roca. El grado de cementación es inversamente proporcional al grado de disgregación de la roca. Además se observaron varios tipos de fisuras: unas paralelas a la superficie de la roca, en tanto que otras siguen planos de debilidad. Algunas de ellas presentan carbonatos secundarios rellenando parte del espacio vacío y formando puentes entre las dos caras de las fisuras (Figura 7c y d).

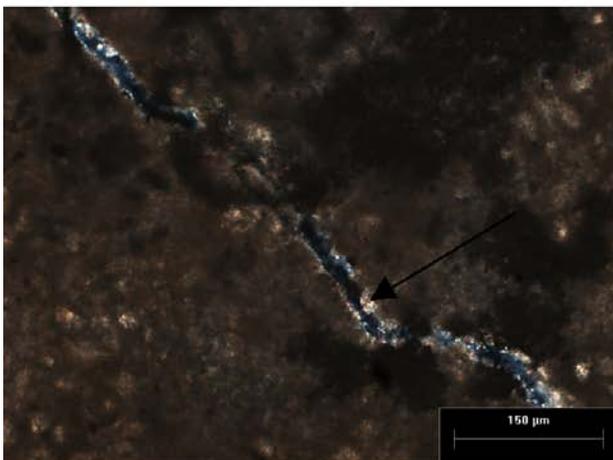
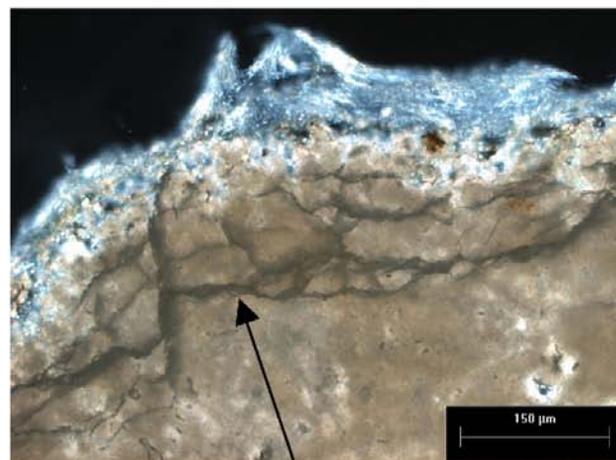
En algunos casos estas fisuras o fracturas pudieron ser causadas por la presencia de algunas de las impurezas presentes en las rocas, las cuales se comportan diferencialmente del carbonato de calcio. Las arcillas del tipo esmectita, si se hidratan aumentan su volumen,

propiciando zonas de debilidad en la matriz de calcita circundante por la presión ejercida. Así mismo, los fragmentos grandes de pedernal tienen un comportamiento diferencial en comparación a la calcita, además siendo un material con más dureza puede provocar fracturas en caso de que se exceda la capacidad de la micrita para soportar presiones.

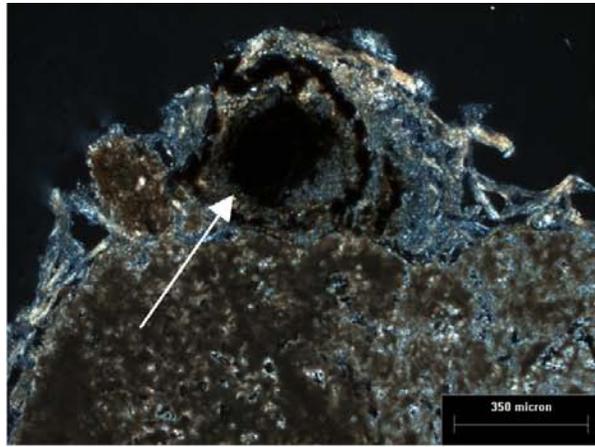
Por otro lado se advirtieron nódulos concéntricos de color marrón cerca de la superficie de las muestras o bandas marrones en la periferia de los poros que con luz reflejada se observaban amarillos, confirmando que había óxidos de hierro en su composición (Figura 8a).

Figura 8. a) Nódulo concéntrico de Fe en la superficie. N+(4x). b) Cristales aciculares acomodados heterogéneamente en la superficie de la muestra. N+(4x). c) Cristales aciculares en relación con hifas fúngicas, (MEB). d) Patrón en forma de "panal" provocado por la acción de raíces, (MEB). e) Detalle de la composición de las paredes de dicha estructura, (MEB). f) superficie de una raíz encontrada en las muestras, (MEB).

Los rasgos de intemperismo como los nódulos concéntricos y halos de hierro alrededor de poros fueron provocados por la óxido-reducción de óxidos férricos, lo que denota un ambiente de gleización en donde las rocas estuvieron en ambientes anóxicos seguidos por ambientes con oxígeno. Esto se puede deber a la saturación del suelo por la abundante precipitación y la consecuente rápida evaporación en la época de secas.

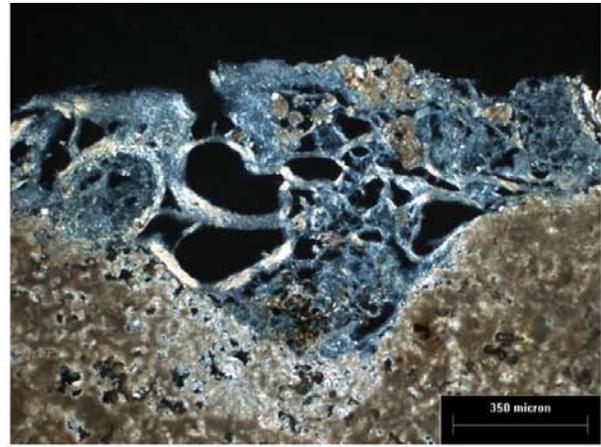
b

En las láminas delgadas, los cristales aciculares, acomodados en forma caprichosa y heterogénea (Figura 8b), se observaron constituyendo la mayor parte de la superficie de las muestras que presentaban un mayor grado de disgregación. También se formaron este tipo de cristales

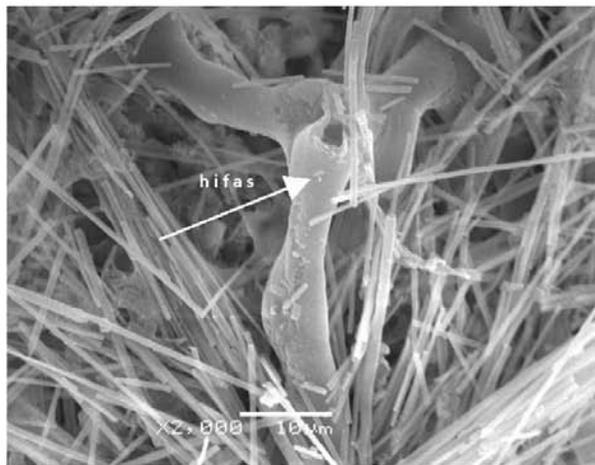
c

en la mayoría de los poros de las rocas, en entramados heterogéneos y con poca cohesión entre sí. Con microscopía electrónica de barrido se advirtió que estos cristales no presentaban un orden específico y que están relacionados con hifas fúngicas (Figura 8c).

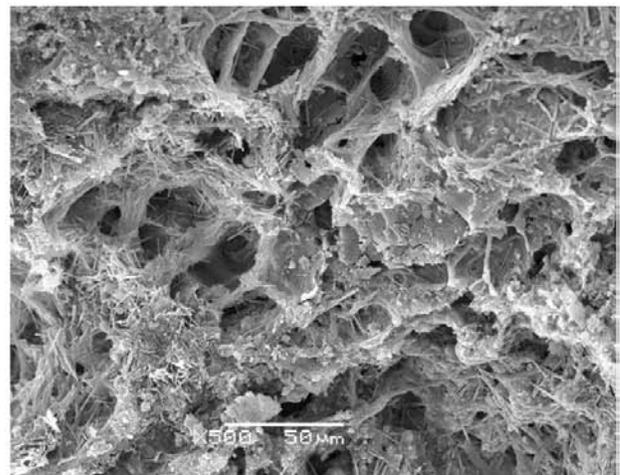
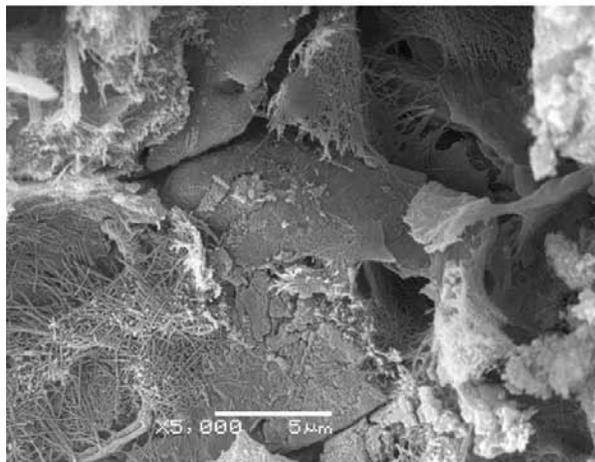
Además los canales formados por microrraicillas presentaron una micromorfología particular: cada canal esta formado por diversas celdas (tipo panal) que parecen copiar en un negativo la superficie de las raíces que les dieron origen (Figura 8f). Cada celda está formada por cristales aciculares de distintos tamaños entramados finamente (Figura 8d y 8e).

Es de notar que los cristales aciculares provocados por la acción de raíces y de hongos se unen en estructuras morfológicas sumamente distintas. Las raíces provocan el entramado de estos cristales en películas que forman las paredes de una estructura de celdas. Por otro lado, los hongos provocan estructuras desordenadas de cristales aciculares más largos y menos cementados.
