## Flujos de baja concentración asociados con lluvias de intensidad extraordinaria en el flanco sur del volcán Pico de Orizaba (Citlaltépetl), México

### Resumen

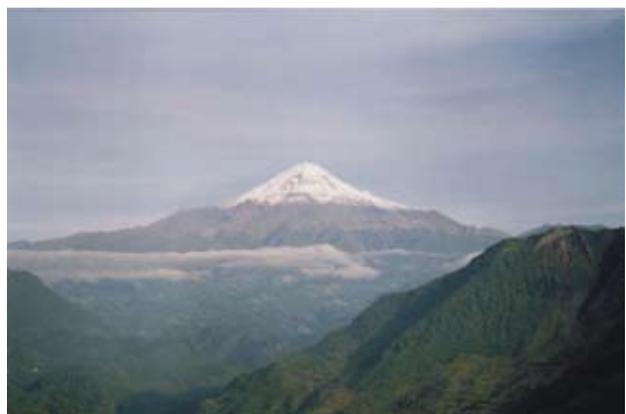
Figura 1. Vista del flanco suroriental del volcán Pico de Orizaba (5,675 m s.n.m.) con su cumbre nevada.

El Pico de Orizaba o Citlaltépetl (5,675 m s.n.m) es el volcán activo más alto de Norteamérica y debido a su altura, su cima permanece cubierta de nieve a lo largo de todo el año (Figura 1). Tiene una forma cónica bien definida y se ubica, junto con el extinto volcán Sierra Negra, en el extremo sur de una cordillera volcánica alineada en dirección NNE-SSW, formada por el Cofre de Perote (4300 m s.n.m), al norte y los complejos de La Gloria (3500 m s.n.m) y Las Cumbres (3800 m s.n.m) en la parte central. Estos estratovolcanes cuaternarios se encuentran rodeados por una gran cantidad de aparatos volcánicos más recientes tales como conos de escoria, cráteres de explosión (maares), domos riolíticos y una caldera (Los Humeros). Todo este vulcanismo descansa sobre un basamento de rocas calcáreas del Mesozoico intensamente plegadas y falladas. El conjunto de estas estructuras, constituye uno de los rasgos morfológicos más espectaculares del sector oriental de la Faja Volcánica Transmexicana. Esto es importante si se considera que dentro de esta provincia volcánica se ubica la mayoría de los volcanes activos del país, los cuales son el resultado de la subducción de las placas de Cocos y Rivera bajo la placa de Norte América (Figura 2).

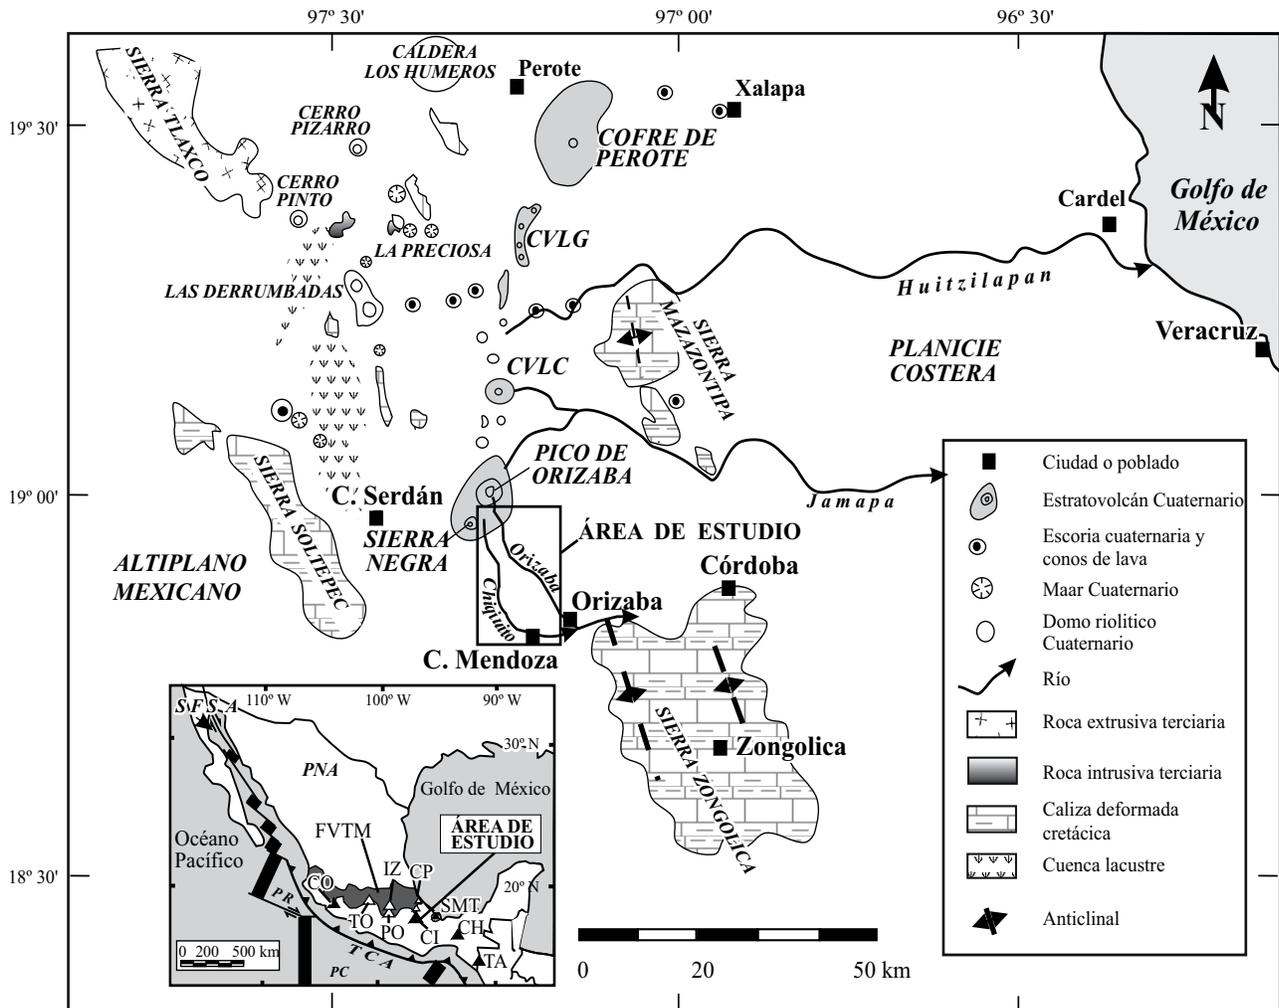
Figura 2. Mapa de localización y geología regional del área de estudio. En el recuadro se muestra un marco tectónico de la República Mexicana. SFSA: Sistema de fallas de San Andrés, PNA: Placa de Norte América, PR: Placa Rivera, PC: Placa de Cocos, TCA: Trincheras de Centro América, FVTM: Faja Volcánica Trans-Mexicana, CO: Colima, TO: Nevado de Toluca, IZ: Iztaccihuatl, PO: Popocatepetl, CP: Cofre de Perote, CI: Citlaltépetl o Pico de Orizaba, SMT: San Martín Tuxtla, CH: Chichón, TA: Tacaná, CVLG: Complejo Volcánico de La Gloria, CVLC: Complejo Volcánico de Las Cumbres.

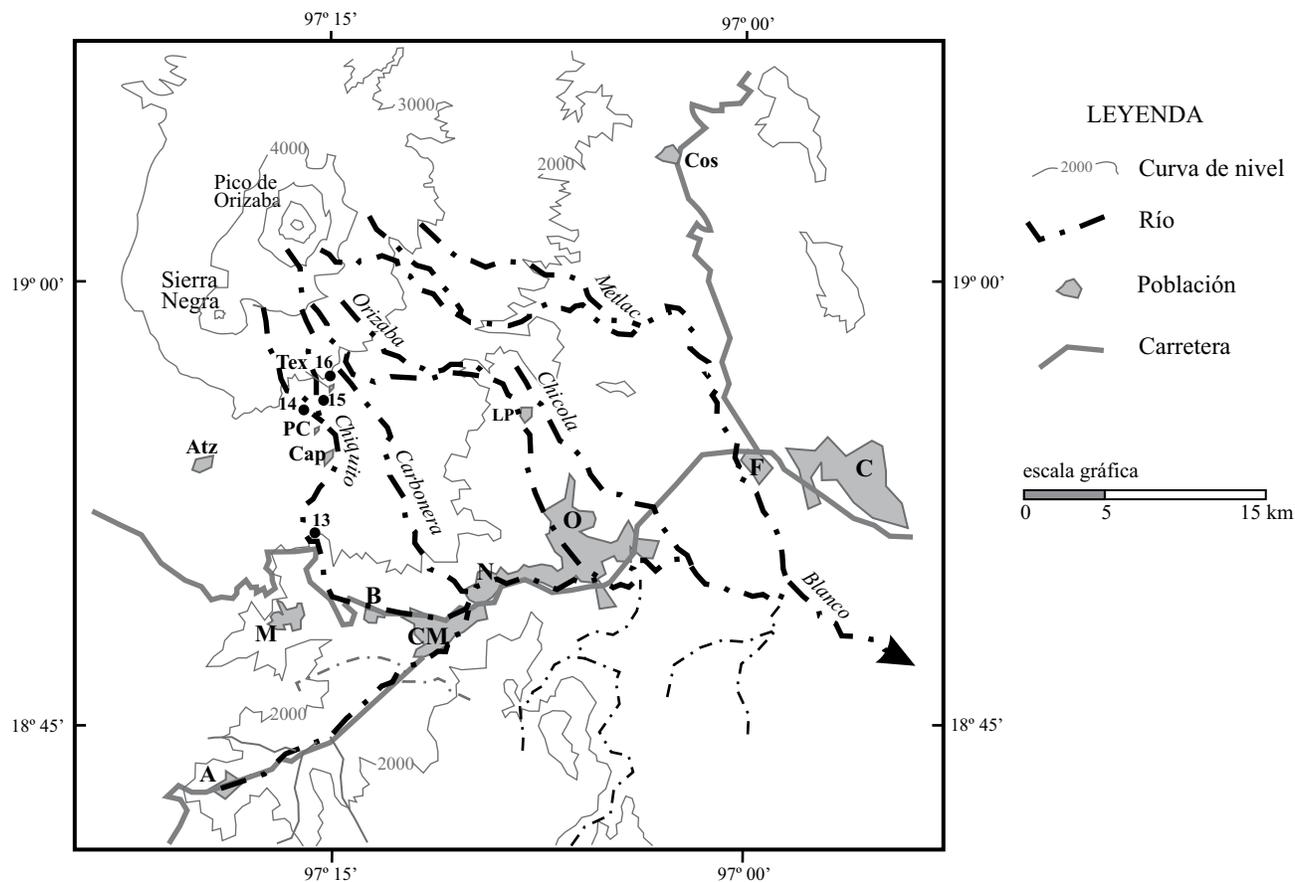
Figura 3. Cuenca del río Blanco y sus principales afluentes sobre el flanco sur del Pico de Orizaba. Los puntos numerados indican sitios de levantamiento de campo y colecta de muestras. C: Córdoba, F: Fortín, O: Orizaba, LP: La Perla, N: Nogales, CM: Ciudad Mendoza, B: Balastlera, M: Maltrata, A: Acultzingo, Atz: Atzitzintla, PC: Paso Carretas, Tex: Texmalaquilla, Cap: Capulín, Cos: Coscomatepec.

El río Chiquito (Figura 3) es una subcuenca moderadamente ramificada (orden 3–4) que nace en el flanco sur del Citlaltépetl a una altura de 3700 m s.n.m. Desde su nacimiento en las zonas altas tiene una dirección de flujo de norte a sur, pero al llegar al valle formado entre La Balastreira y Cd. Mendoza adquiere una dirección de oeste a este. Antes de llegar al valle recibe los nombres de Barranca del Muerto en la zona intermedia-alta (4,000 a 2,500 m s.n.m.) y Barranca El Infiernillo en la parte intermedia (aproximadamente entre 2,500 y 2,000 m s.n.m.) de la subcuenca (INEGI, 1985). Presenta dos patrones principales de drenaje, uno de tipo paralelo que ocurre en alturas de intermedias a altas, en donde predominan los materiales

El río Carbonera (Figura 3) es una subcuenca escasamente ramificada (orden 2), nace a 3,550 m s.n.m., sigue un curso predominante de noroeste a sureste hasta que se junta con las subcuencas de los ríos Chiquito y Maltrata para formar el río Blanco (Figura 3), el cual corre en una dirección predominante de oeste a este. En sus zonas intermedias y altas recibe los nombres de Barranca Chicles y Barranca Paso Seco, respectivamente (INEGI, 1985). Al igual que el río Chiquito, presenta un patrón de drenaje paralelo en la zona intermedia - alta con predominio de depósitos volcánicos, y otro perpendicular en los arroyos

Los pocos registros históricos de precipitación máxima diaria se obtuvieron de la base de datos del Servicio Meteorológico Nacional. Las estaciones consultadas fueron: Coscomatepec, Fortín de Las Flores, Huatusco (al norte de Coscomatepec, fuera del área del mapa), Orizaba y Maltrata (Figura 3).

En la Figura 9 se muestran cuatro secciones esquemáticas levantadas en los puntos 13, 14, 15 y 16 entre las cotas 1920 y 2,890 m s.n.m., las cuales son representativas de las zonas altas e intermedias del cauce. La ubicación de estos cuatro puntos puede verse en la Figura 3.

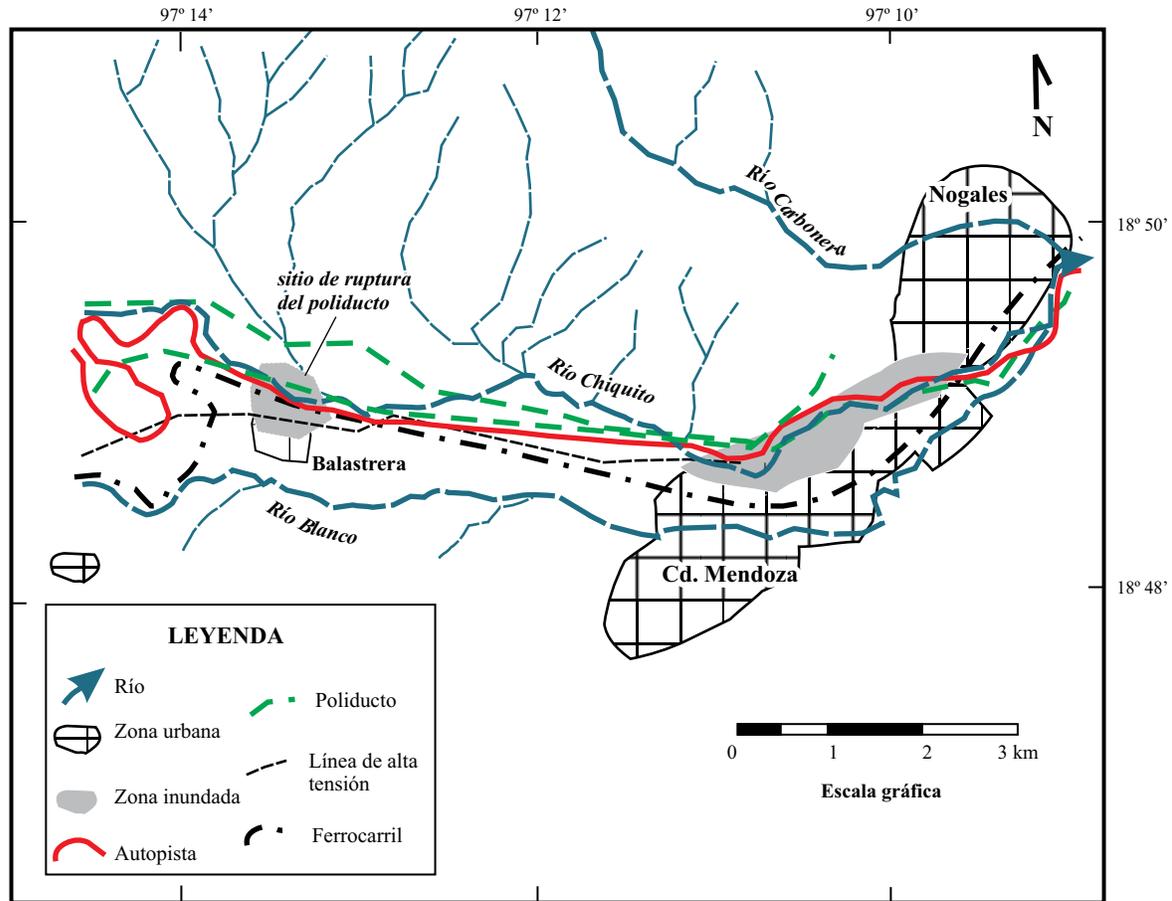
Figura 4. Zona urbana Nogales-Cd. Mendoza- Balustrera con sus principales instalaciones de infraestructura y su relación con la red de drenaje del flanco sur del Pico de Orizaba.

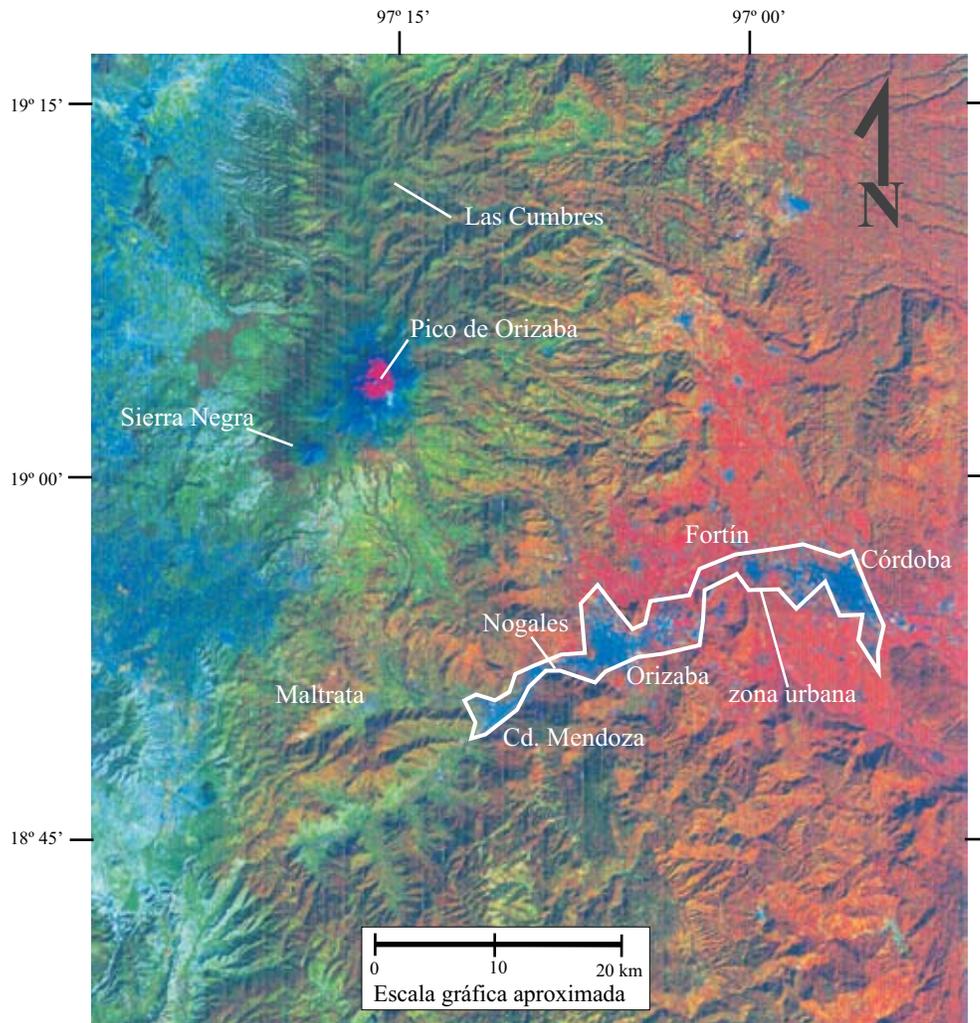
Figura 5. Imagen Landsat en falso color de la región del Pico de Orizaba. Los colores en tonos verde y violáceo son predominantemente rocas volcánicas y aluvión del Cuaternario; los colores en tonos naranja y rojizo son rocas calcáreas del Mesozoico.

Sierra Madre Oriental (SMO) y la Faja Volcánica Trans-Mexicana (FVTM). Las rocas pertenecientes a la SMO son calizas y lutitas estratificadas del Cretácico Medio y Superior (INEGI, 1994) que constituyen grandes barreras topográficas con alturas máximas que varían entre 3,000 y 1,500 m s.n.m. Estratigráficamente estas rocas conforman el basamento pre-volcánico de la zona. Se encuentran intensamente plegadas y falladas, formando un complejo patrón de anticlinales, sinclinales, fallas normales e inversas, cuyos ejes y planos están orientados en dirección NW-SE. También se puede observar un patrón de fracturamiento perpendicular (NE-SW) que condiciona la red de drenaje en las calizas (INEGI, 1994) (Figura 5).

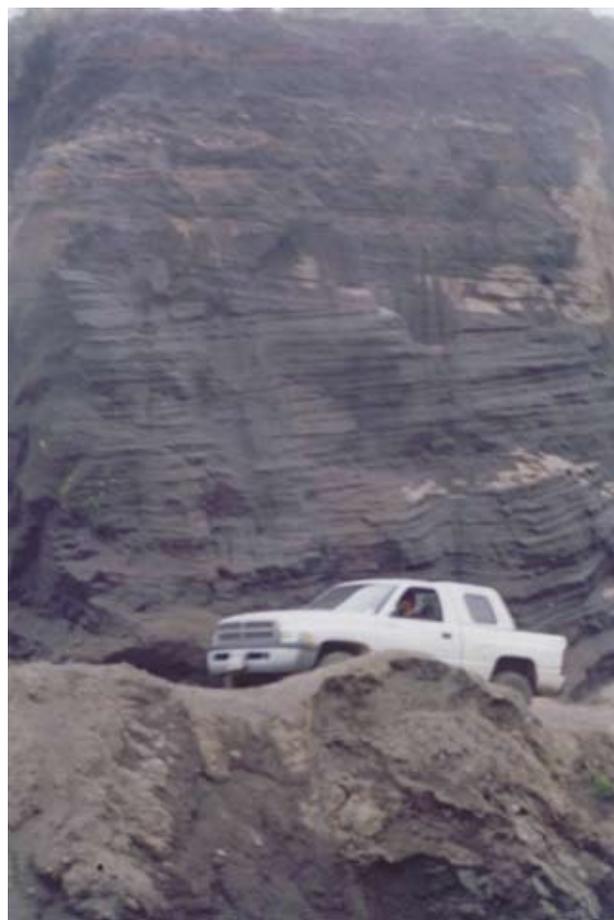
Figura 6. Afloramiento de depósitos piroclásticos en las zonas alta e intermedia de la zona de estudio. Altura aproximada 2,650 m s.n.m. Como escala la camioneta mide 3 m de largo.

Aproximadamente entre las cotas 4,500 y 2,500 m s.n.m. hay abundancia de material volcánico sobre las barrancas. Se trata de depósitos piroclásticos y epiclásticos no consolidados, con una granulometría que varía entre bloques de varios metros de diámetro (movidos por rodamiento) hasta gravas, arenas, limos y arcillas que son transportados por arrastre, suspensión y disolución. En esta zona se localizan las principales fuentes de aporte de material que es arrastrado por las corrientes de agua (Figuras 6 y 7).

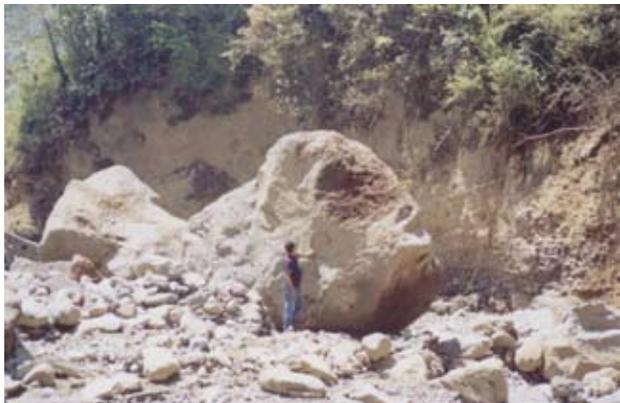
Figura 7. Lecho del río Chiquito en la zona intermedia (altura ≈ 1900 m s.n.m.) El bloque a un costado de la persona fue movido por arrastre (altura de la persona ≈ 1.80 m).

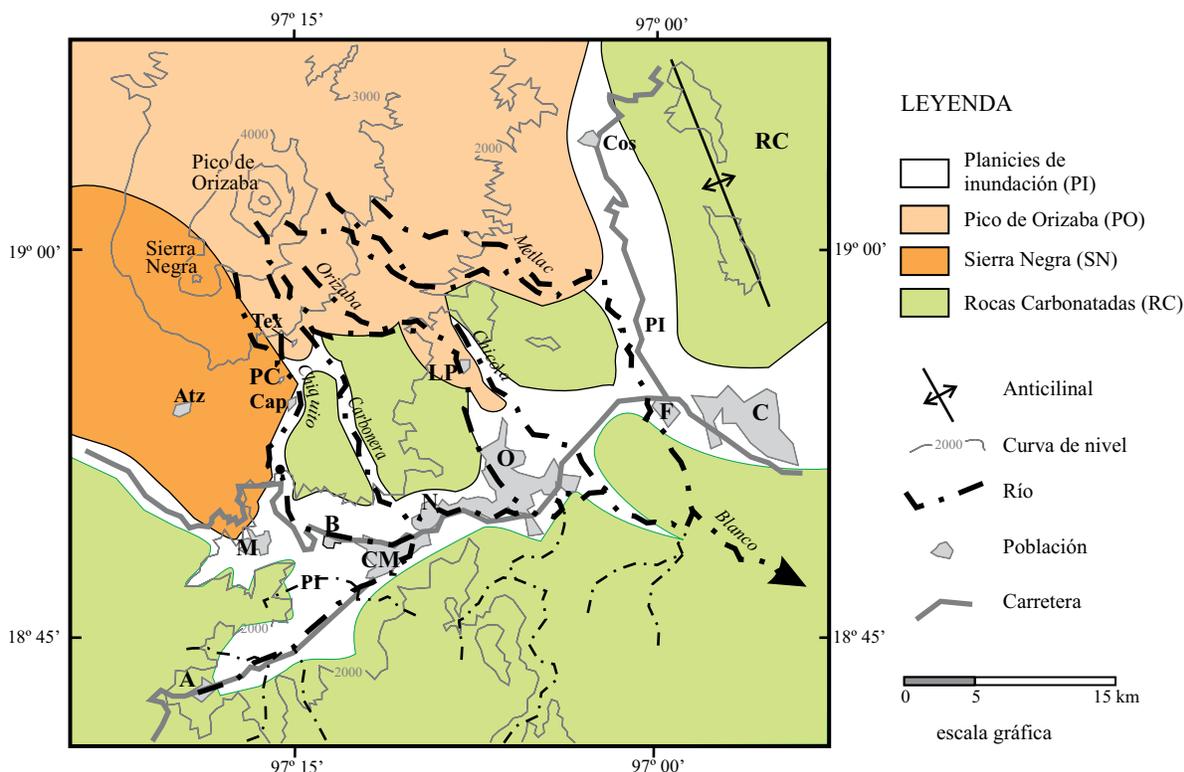
Figura 8. Mapa geológico simplificado de la región de Orizaba. Las abreviaciones de los poblados son las mismas que en la Figura 3.

La Figura 8 muestra un mapa geológico simplificado de la zona en donde se incluyen las principales unidades

litológicas que intervienen en el aporte de sedimentos y control dinámico de los flujos. Se identificaron cuatro grupos: Sierra Negra (SN), Pico de Orizaba (PO), Rocas Carbonatadas (RC) y Planicies de Inundación (PI).

Los grupos SN y PO están constituidos por derrames de lava masivos y depósitos piroclásticos de flujo y caída. Concentran el mayor volumen de material susceptible de ser removido y presentan una amplia variación granulométrica (con predominio de la parte media y fina). Poseen una alta energía potencial debido a la altura sobre el nivel del mar en la que se encuentran, la pendiente media del terreno, y la escasa o nula consolidación del material.

Las Rocas Carbonatadas (RC), tienen una estructura masiva y sólida y están intensamente fracturadas. El aporte de sedimentos se concentra mayoritariamente en la fracción de material de arrastre (grava y bloques). Pero la función más crítica de estas rocas, se resume en que los grandes cerros de calizas estrechan y encanalan el cauce de los ríos en su parte media-baja. Esto genera cuellos de

Planicies de Inundación (PI). En esta unidad se agrupan los depósitos aluviales y los depósitos dejados por flujos hiperconcentrados cuya fracción granulométrica se concentra en las arenas, limos y arcillas. Se trata de material proveniente de los depósitos piroclásticos de SN y PO y en menor cantidad de RC. Es en esta zona en donde se encuentran los principales asentamientos urbanos.

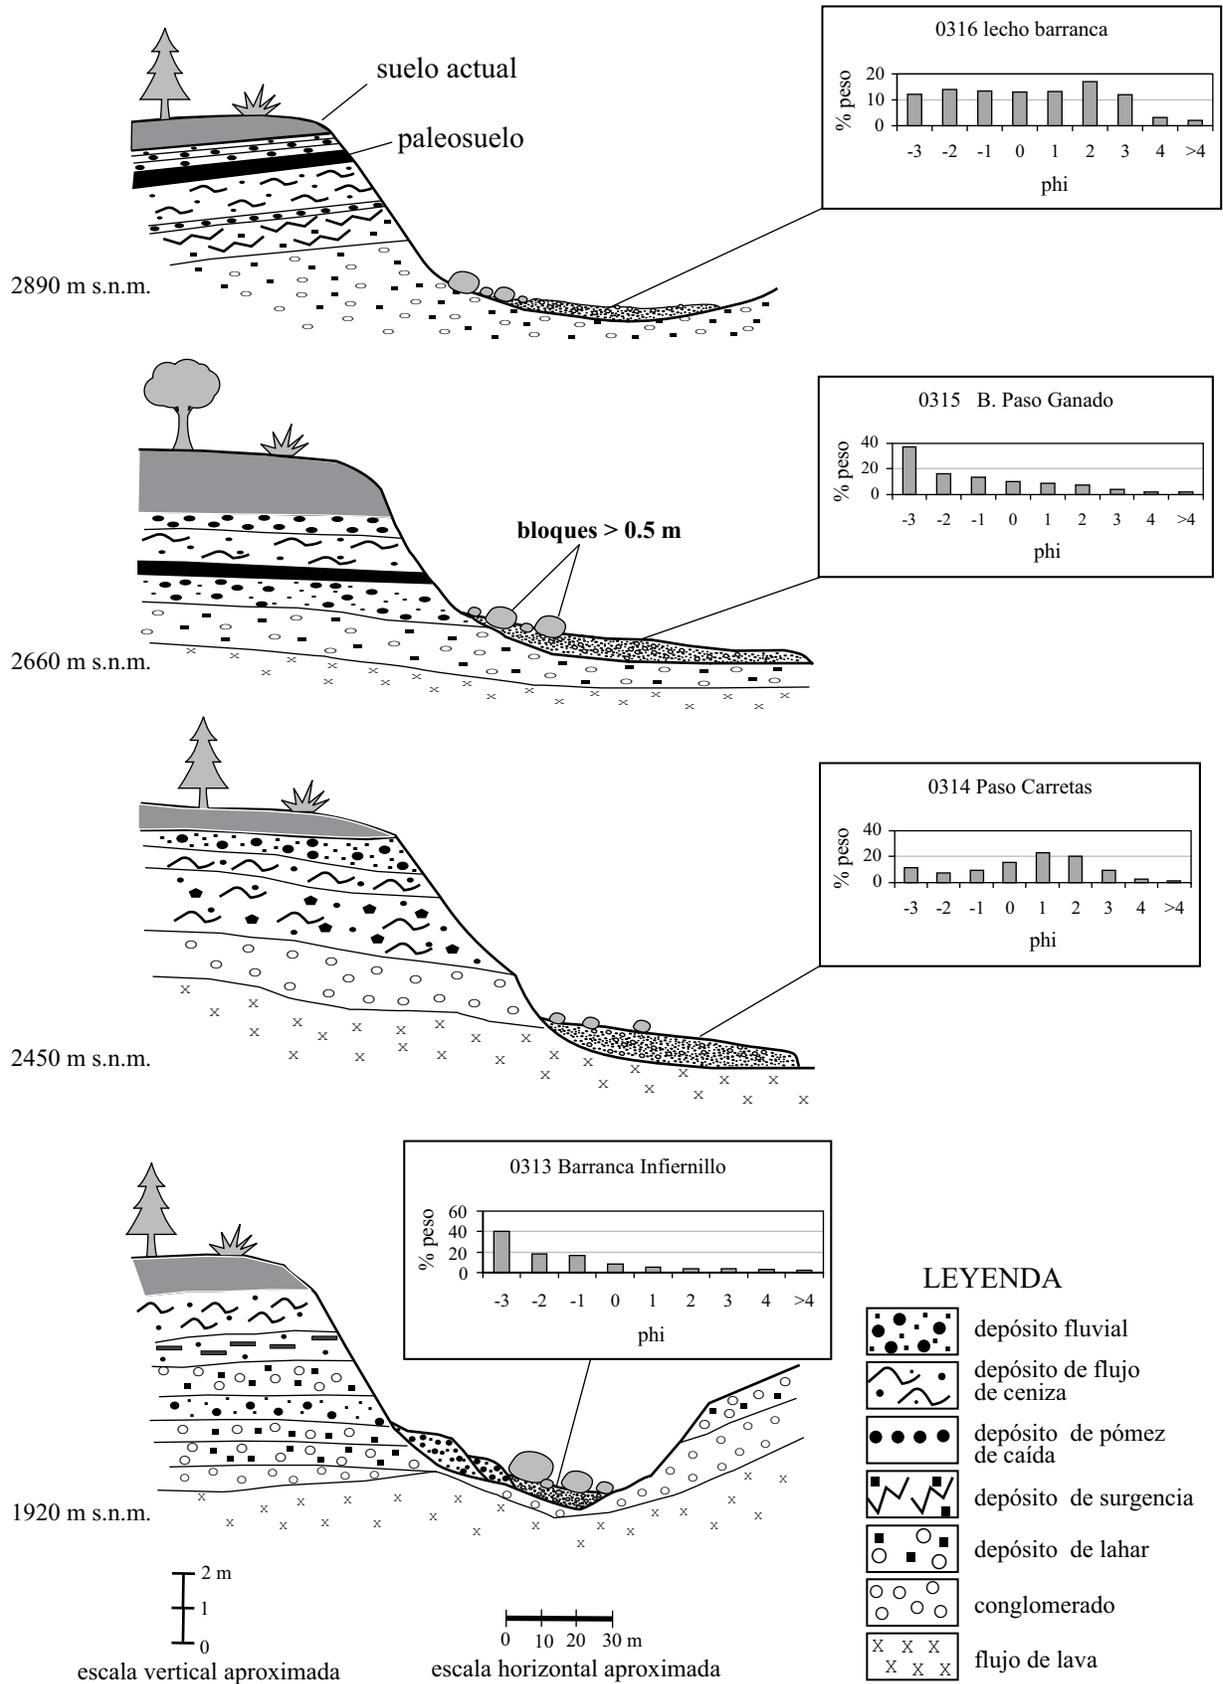
Figura 9. Secciones esquemáticas con la litología y estratigrafía de algunos puntos representativos de las zonas intermedias y altas. Los recuadros muestran los histogramas de análisis granulométricos realizados en muestras del depósito dejado por el flujo del 5 de junio de 2003.

En estos afloramientos se observan depósitos piroclásticos de flujo y de caída escasamente consolidados, así como depósitos de lahar y conglomerados fluviales, estos últimos, son el testimonio de eventos de flujo de detritos ocurridos en el pasado reciente, cuya magnitud fue mayor al que aquí se describe. Tanto los depósitos de lahar como los de conglomerado rellenaron los antiguos cauces y hoy afloran sobre las paredes de las barrancas con espesores que varían entre 1 y 3 m. El aporte de material de estos depósitos a los flujos de baja concentración está relacionado con la fuerza erosiva de la corriente, ya que se encuentran regularmente consolidados y ligeramente cementados por fluidos ricos en carbonato de calcio proveniente de las calizas. Probablemente la fracción más fina (limo y arcilla) contenida en los flujos de baja concentración, provenga de la matriz de los depósitos de lahar.

Se realizaron análisis granulométricos en cuatro muestras representativas (0313, 0314, 0315 y 0316) de la zona alta del cauce (Figuras 3 y 9). La Tabla 1 muestra los datos granulométricos realizados mediante análisis sedimentológicos con tamices. Los diámetros de las partículas analizadas están entre  $-3$  y  $4 \phi$  y sus histogramas se muestran en la Figura 9. Las fracciones más gruesas a  $-3 \phi$  (bloques, grava y arena gruesa) se estimaron visualmente en el afloramiento con un porcentaje mayor al 60 %.

El histograma representativo de las zonas más elevadas tiene un comportamiento polimodal que se refleja en una mala selección del material (muestra 0316). A medida que se desciende, el material tiende a concentrarse en las fracciones gruesas debido al arrastre de los finos (muestra 0315). Posteriormente hay un nuevo enriquecimiento de finos (muestra 0314), lo cual puede interpretarse como la existencia de otra fuente de aporte cercana, el comportamiento del histograma respectivo tiende a ser nuevamente polimodal con una mala selección. Finalmente hay un nuevo predominio de la fracción gruesa debido al arrastre de los finos (muestra 0313).

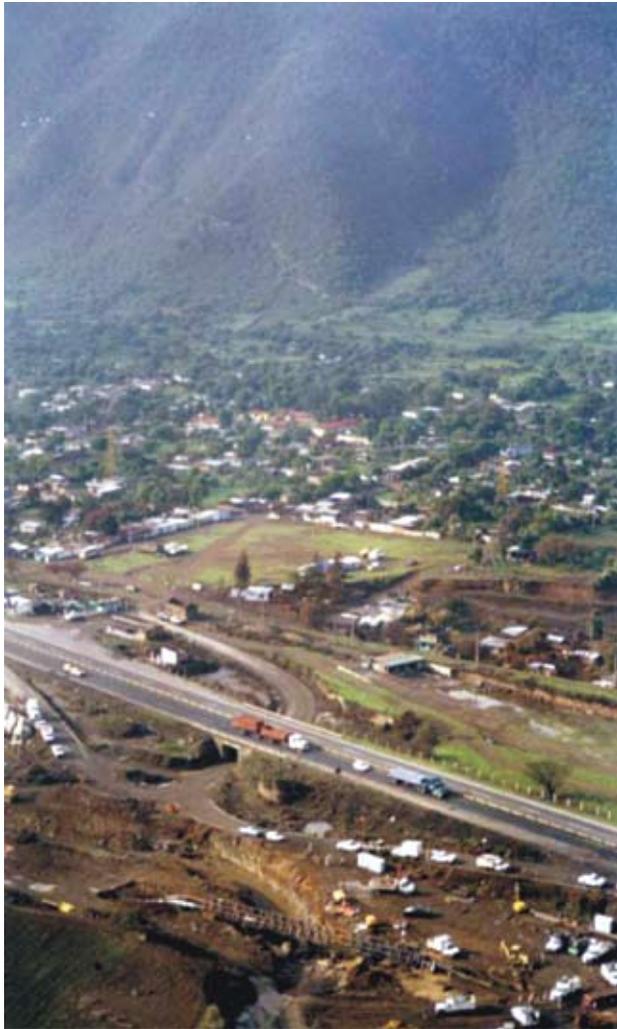
Figura 10. Vista del sitio de ruptura del ducto de gas en la población de Balasterra.

El sitio de mayor impacto fue en La Balastrea, ahí el cauce cambia su dirección de NW-SE a W-E, este súbito cambio provocó que el flujo se desbordara, invadiendo la autopista e inundando parcialmente la zona habitada. Pero el daño más grave fue la ruptura de un poliducto de gas que corre sobre el cauce del río. Al escapar el fluido y encontrar una fuente de ignición, se provocó un flamazo que calcinó cientos de metros a la redonda (Figuras 4 y 10). En La Balastrea hubo pérdida de vidas humanas por quemaduras, además de daños materiales cuantiosos. El nivel máximo de agua promedio en la parte habitada de esta zona fue de 0.80 m.

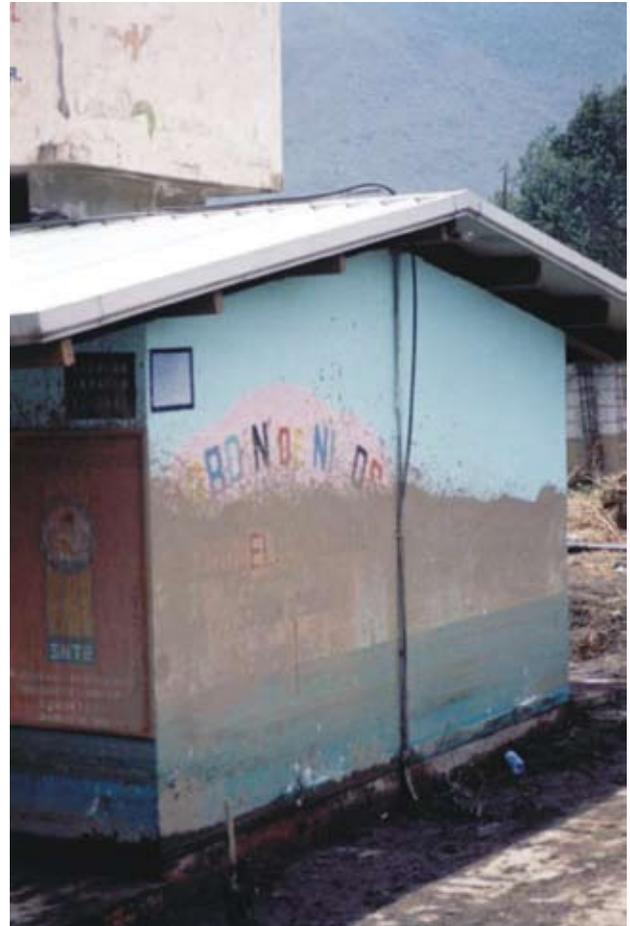
Figura 11. Marca de agua dejada en un jardín de niños ubicado cerca del cauce del río Chiquito en la población de Ciudad Mendoza. La altura máxima es de 2.5 m.

En esta área se ahogó una persona y las pérdidas materiales fueron totales en las viviendas localizadas a un lado del cauce, y parciales en aquellas asentadas en la planicie de inundación. En los lugares más próximos al cauce, como es el caso del jardín de niños Gabriela Mistral, la altura del flujo de lodo alcanzó 2 m (Figura 11). En el resto de la zona inundada, que abarca hasta la avenida Ferrocarril Mexicano, las alturas varían desde pocos centímetros hasta 1.5 m máximo. La Tabla 2 muestra las alturas de agua medidas en sitios seleccionados, cuya ubicación se muestra en la Figura 12.

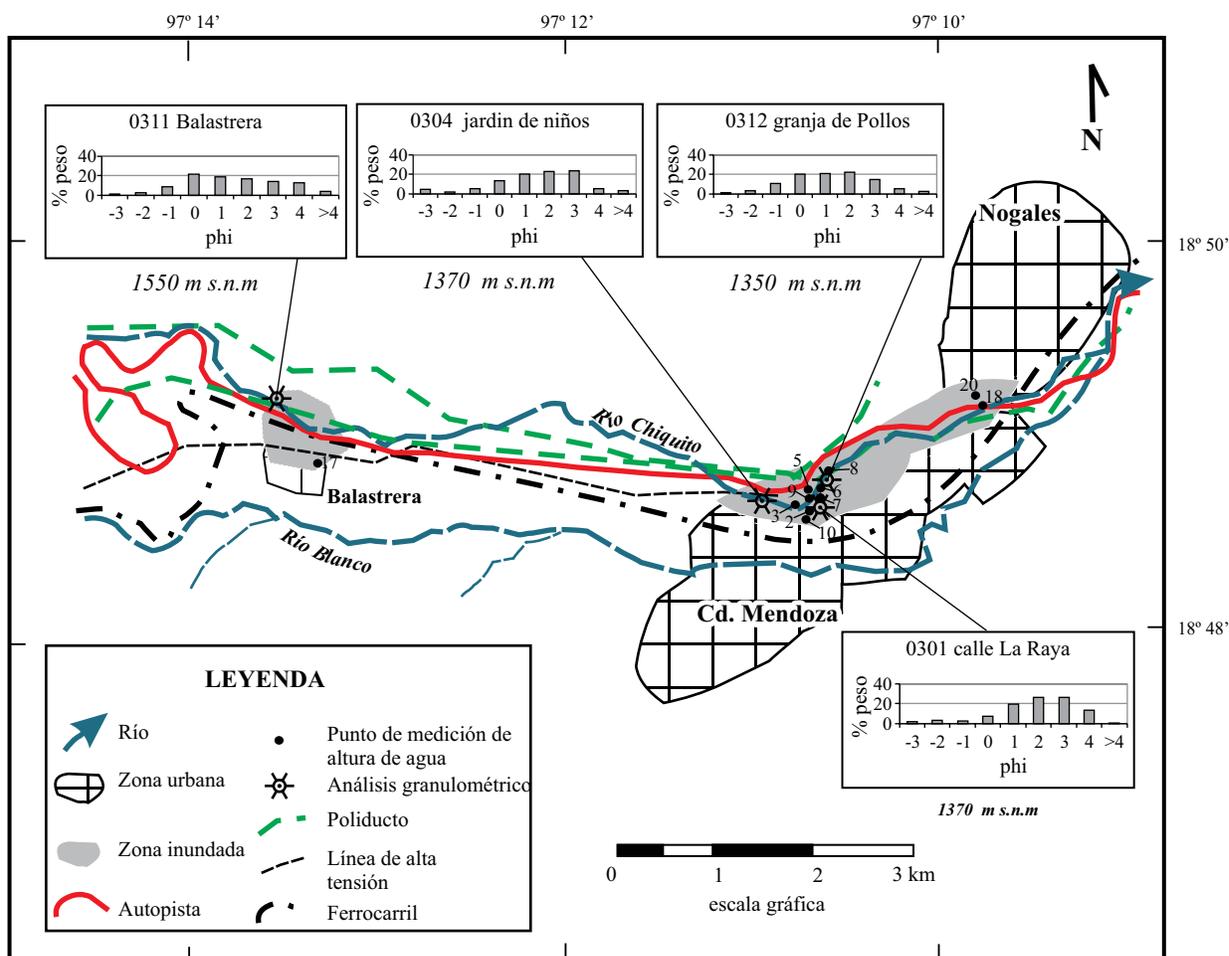
Figura 12. Zonas afectadas por la inundación en el corredor urbano Balasterra-Cd. Mendoza-Nogales. Los recuadros muestran los histogramas de análisis granulométricos realizados en muestras de sedimentos del lecho del río.

La Figura 12 muestra los histogramas correspondientes a cada una de las fracciones granulométricas de muestras tomadas a lo largo del cauce del río Chiquito. Con excepción de una de las muestras (0304) que tiene un comportamiento

ligeramente bimodal, el resto de las muestras tiene una distribución normal. Las muestras tomadas dentro del cauce (0311, 0304, 0312) contienen las fracciones más gruesas ( $0 - 2 \phi$ ) y presentan una mala selección, mientras que la muestra tomada en una zona más alejada del cauce (0301) concentra fracciones más finas ( $2 - 4 \phi$ ).
