## El intemperismo de calizas en monumentos prehispánicos mayas. El caso de la cornisa del edificio 5N2, Río Bec

Luisa Straulino Mainou<sup>1,\*</sup>

### Resumen

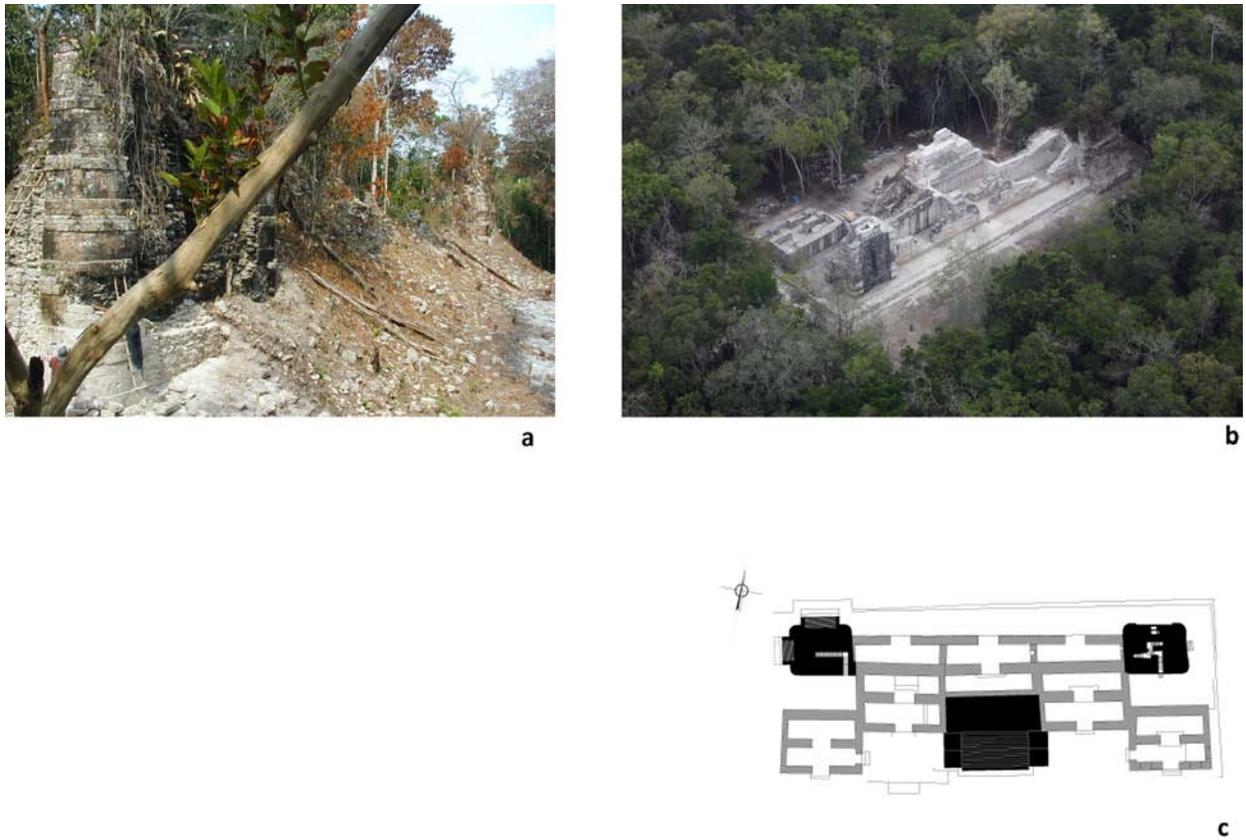
Figura 3. a) Fachada norte del edificio 5N2 antes de las excavaciones. Fotografía proporcionada por Dominique Michelet. b) Vista superior del edificio 5N2 después de las excavaciones y de la restauración arquitectónica. Fotografía proporcionada por Dominique Michelet c) Planta del edificio 5N2 (levantamiento Dominique Michelet, J. Damián Álvarez; digitalización Célline Gillot).

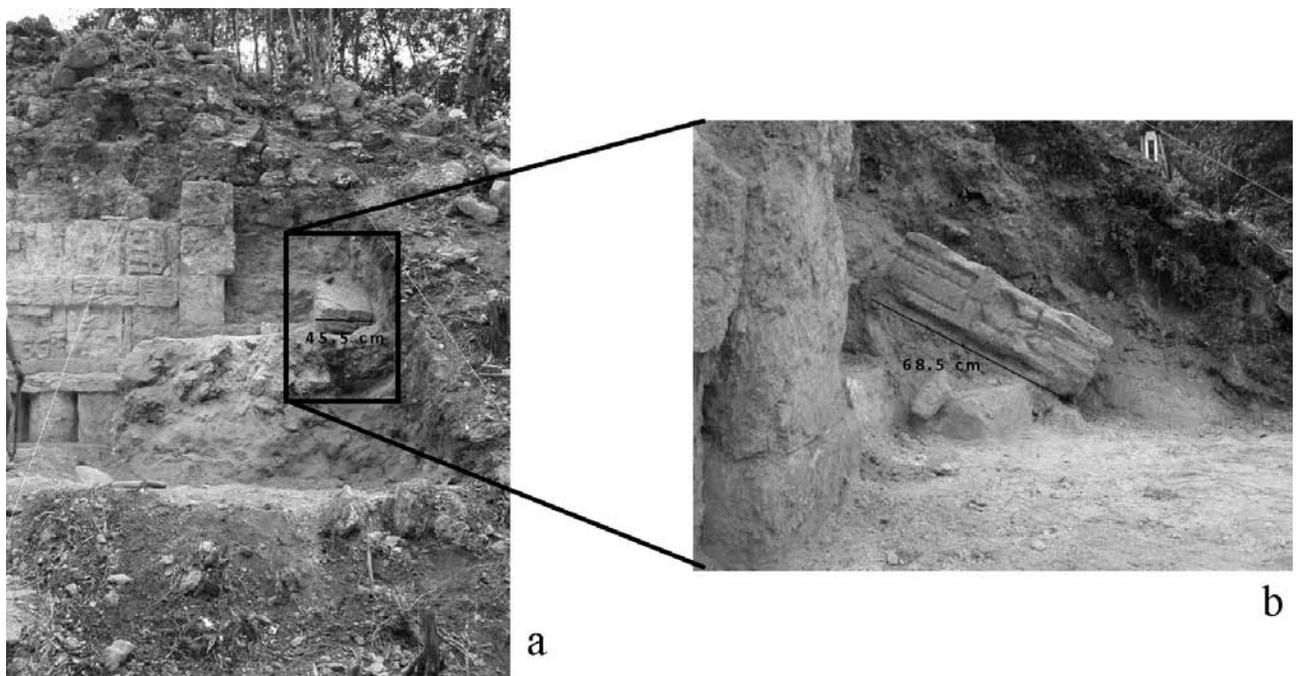
La cornisa del edificio 5N2 (Figura 3) de la zona arqueológica de Río Bec está constituida por 77 piezas de caliza esculpida y decorada con estuco. Estas rocas se encontraron en el nivel de destrucción del edificio, bajo una capa de suelo enriquecida en humus (Figura 4) (Michelet *et al.*, 2005, 2006).

Figura 4. a) Vista frontal de la fachada norte del edificio 5N2. A la derecha de la imagen se observa una roca perteneciente a la cornisa (piedra esquinera con motivo del monstruo de la tierra) en el derrumbe, atrás se nota parte de un panel decorativo. b) En la fotografía se observa un detalle de la roca esquinera. Es de notar la capa de suelo enriquecido con humus. Fotografías de excavación proporcionadas por Dr. Dominique Michellet.

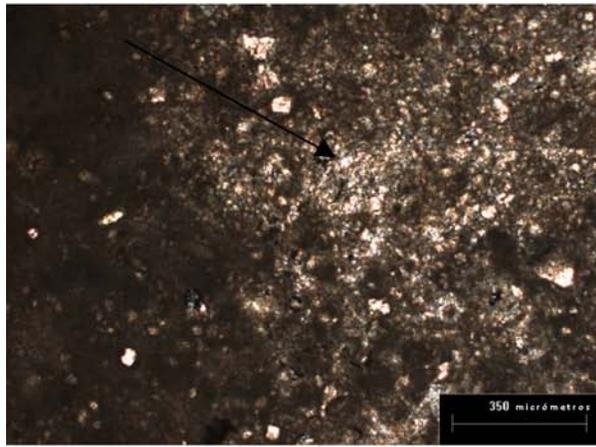
a

Las rocas utilizadas para la fabricación de la cornisa son calizas sumamente puras aunque de composición heterogénea. En general presentan una matriz micrítica (Figura 6a) con oolitos (Figura 6d), estructuras fluidales (Figura 6c), turbiditas, estructuras algáceas, etc. Se pueden encontrar zonas con esparita (Figura 6a) en áreas muy localizadas que fueron formadas por procesos diagenéticos de recristalización. Además se pueden encontrar minerales autógenos como pedernal (Figura 6f), cuarzo y halita. Así mismo, se pueden encontrar elementos alogénicos como arcillas (Figura 6e) que por sus altos colores de interferencia parecen ser del tipo esmectita. Por otro lado, se encontró que una de las rocas analizadas tenía una estructura cristalina bien desarrollada, con cristales grandes romboidales, cuya forma es típica de la dolomita (Figura 6b).

Figura 6. a) Micrita con formación de esparita. N+ (4x). b) Cristales con estructura bien desarrollada. N+ (4x). c) Estructuras fluidales. Ppl (4x). d) Oolitos. Ppl (4x). e) Arcillas. N+ (4x). f) Pedernal. Ppl (4x).

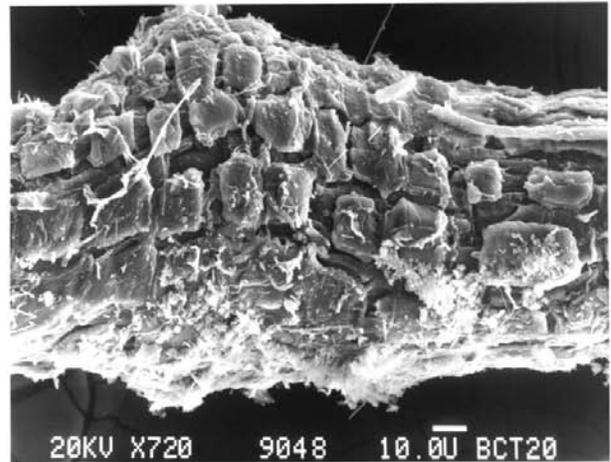
f

Figura 8. a) Nódulo concéntrico de Fe en la superficie. N+(4x). b) Cristales aciculares acomodados heterogéneamente en la superficie de la muestra. N+(4x). c) Cristales aciculares en relación con hifas fúngicas, (MEB). d) Patrón en forma de "panal" provocado por la acción de raíces, (MEB). e) Detalle de la composición de las paredes de dicha estructura, (MEB). f) superficie de una raíz encontrada en las muestras, (MEB).

Además los canales formados por microrraicillas presentaron una micromorfología particular: cada canal esta formado por diversas celdas (tipo panal) que parecen copiar en un negativo la superficie de las raíces que les dieron origen (Figura 8f). Cada celda está formada por cristales aciculares de distintos tamaños entramados finamente (Figura 8d y 8e).
